Bestandsanalyse und Instandsetzung von Holzkonstruktionen VO (208.476)

Technischer Bericht

Beim untersuchten Objekt handelt es sich um den Dachstuhl von Schloss Klaffenau in Hartberg in der Steiermark. Es wurde im 17. Jahrhundert errichtet. Datum der Begutachtung war der 23. Mai 2023. Das Dachtragwerk ist als Kehlbalkendach mit liegendem Stuhl in drei Eben aufgebaut. Zwischen den Vollgespärren sind jeweils zwei Leergespärre angeordnet, konkret untersucht wurde das Vollgespärre mit der Nummer sieben und das danebenliegende Leergespärre Nummer sechs. Die Spannweite der Dachkonstruktion beträgt 1.275 m.

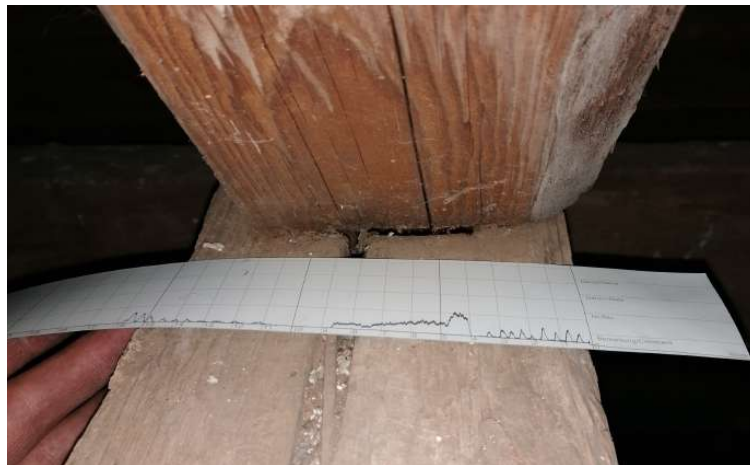
Abbildung 9: Ergebnis einer Bohrwiderstandsmessung

Anhand der Zacken in der Messlinie sind die Jahrringe bzw. die Lage der Jahrringe zu erkennen, deutliche Zacken weisen auf eine radiale Bohrung hin. Im Bereich von 3,5 bis 4 cm bzw. 9 bis 11 cm geht die Kurve gegen Null, hier kann man auf Klaffungen rückschließen. Der Bereich von 4 bis 9 cm hebt sich deutlich vom Rest der Kurve ab, hier ist der Zapfen zu erkennen.

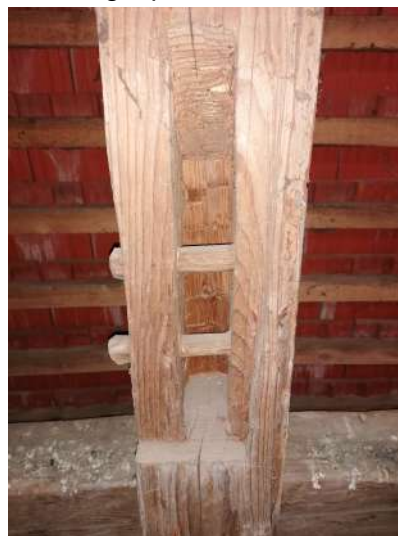
- Das fehlende Kopfband in Vollgespärre VII sollte ersetzt werden.

Abbildung 10 Zapfenloch in Stuhlsäule von fehlendem Kopfband

Die einzige hier geeignete Instandsetzung ist, ein Kopfband erneut einzusetzen. Die Verbindung des Kopfbands mit der Stuhlsäule und des Kehlbalkens, kann mittels Zapfenverbindung und zusätzlicher Verstärkung mit einer Schraube erfolgen. Da bereits Zapfenlöcher der vorherigen Verbindung bestehen, können dieser wieder genutzt werden. Andernfalls kann eine Überblattung oder ein Versatz genutzt werden. Eine zusätzliche Verstärkung mit Schrauben ist immer zu empfehlen.

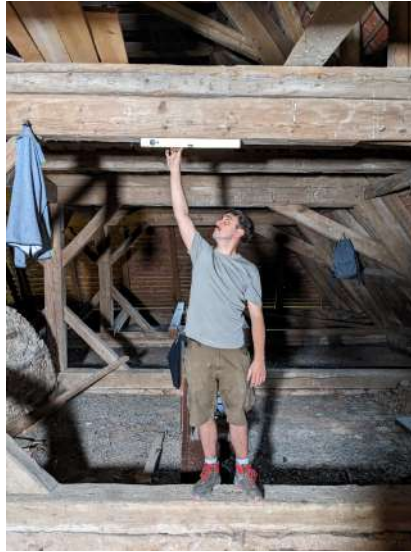
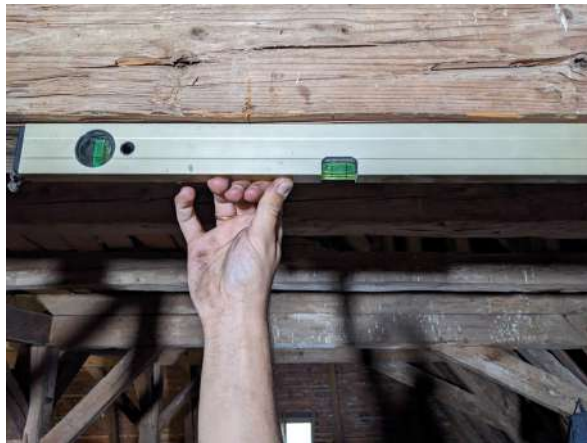
- Durchhängender Kehlbalken weniger problematisch

Abbildung 11: geneigter Kehlbalken/Spannriegel

Abbildung 12: Nahaufnahme der Neigung des Kehlbalkens/Spannriegels

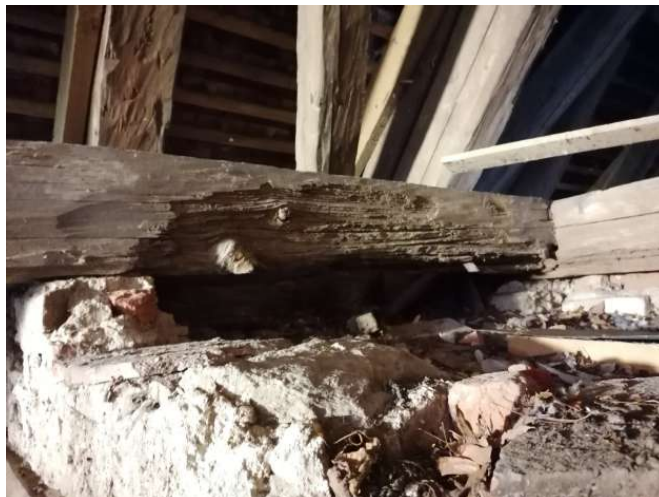
- Die Pilzbefallenen Bauteile sollten erneuert werden

Abbildung 13: Pilzbefall Wechselbalken

Um nun eine Instandsetzung des Wechselbalkens vornehmen zu können, muss der Bereich des Befalls komplett entfernt werden. Anschließend kann dieser Bereich durch einen neuen Holzbalken ersetzt und mittels Kammverbindungen an den bestehenden Wechselbalken angeschlossen werden.

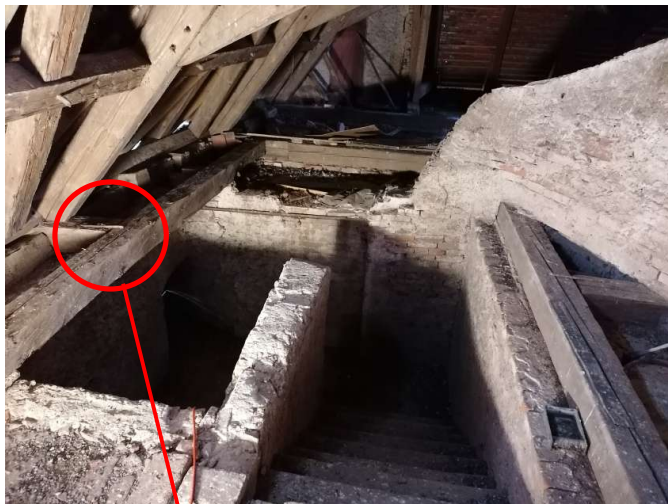
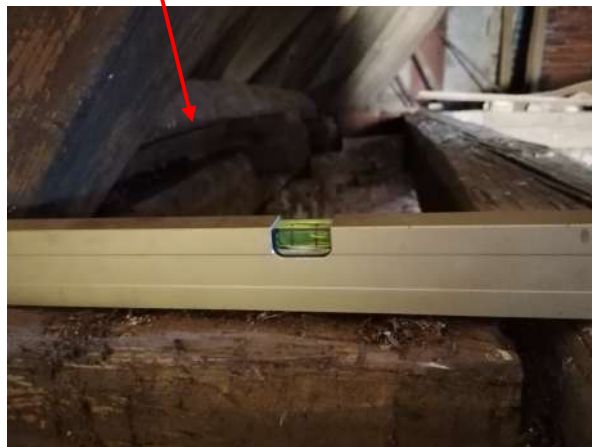
Aufgrund des Stiegenaufganges wurde der Bundtram des Vollgespärres VII unterbrochen und an den Enden mit Wechselbalken abgefangen. Die Lasten, welche von der Stuhlsäule und vom Sparren über die Schwelle auf den kurzen verbleibenden Bundtram Stichbalken eingeleitet werden, führten dazu, dass der Bundtram Stichbalken nach außen wegkippte.

Abbildung 14: Wechselbalken Vollgespärre VII Bereich Stiegenaufgang

Abbildung 15: Neigung des Stichbalkens

Um dieses wegkippen zu vermeiden ist die effektivste Lösung, das Wiedereinsetzen des Bundtrams über dem Stiegenhaus. Dies gewährleistet zunächst keinen guten Durchgang mehr vom Stiegenhaus in den Dachraum, allerdings wird der Bundtram Stichbalken somit gehalten und kippt nicht mehr nach außen. Eine mögliche Instandsetzung dieser Form ist in nachfolgender Abbildung aufgeführt.

Eine weitere Instandsetzung dieses Knotens wäre den Bundtram Stichbalken in geeigneter Ausführung zurückzuhängen und die Lasten gegeben falls in die Bundtrams der anliegenden Vollgesperre zu leiten. Dies kann mittels Stahllaschen / -stäbe oder Holzbalken und geeigneten Schraubverbindungen erfolgen.

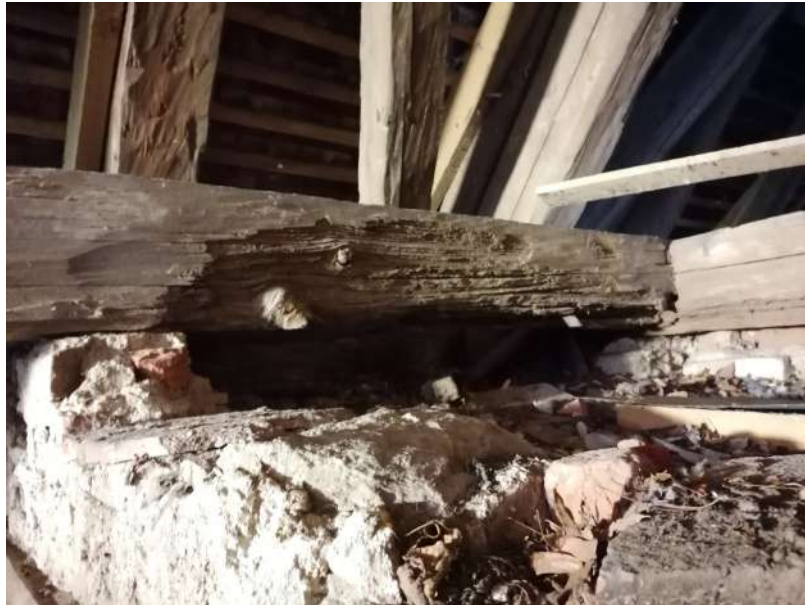
Aufgrund der hohen Feuchtigkeit und schlechten Durchlüftung sind an mehreren Stellen des Tragwerks Pilz- und Insektenbefälle aufgetreten. Wie nachfolgende Abbildung zeigt, ist auch ein Wechselbalken in Gesperre VII von einem Pilzbefall betroffen. Durch den Befall tritt eine Querschnittsschwächung auf und der Wechselbalken kann nicht mehr die gewünschten Lasten abtragen.

Abbildung 17: Pilzbefall am Wechselbalken

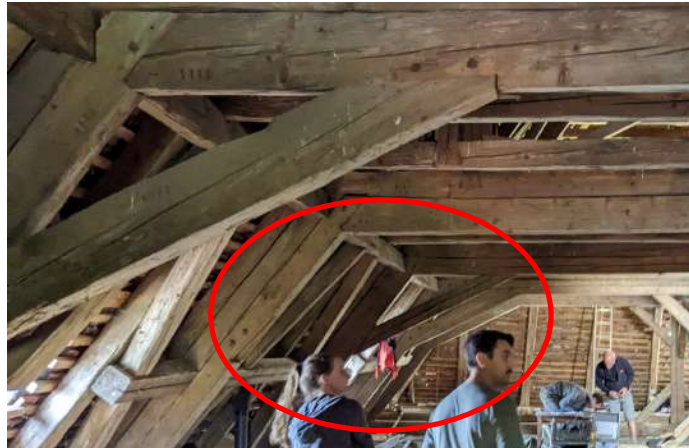
Im linken Bereich des betrachteten Vollgespärres fehlt ein Kopfband. Dieses wurde entweder entfernt oder ist über die Jahre herausgefallen. In nachfolgender Abbildung ersichtlich.

Abbildung 18: fehlendes Kopfband

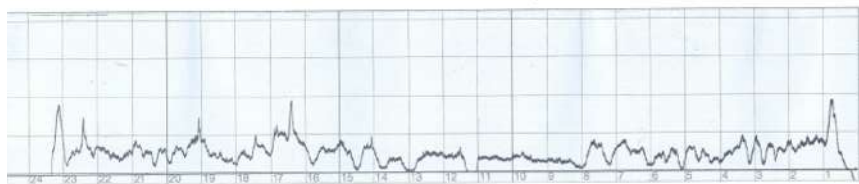
Mithilfe einer Bohrwiderstandsmessung wurde die Verbindung Stuhlsäule und Bundtram untersucht und festgestellt, dass keine Verbindung vorliegt. Dies ist in Abbildung 21 zu sehen.

Abbildung 21: Bohrwiderstandsmessung Verbindung Stuhlsäule - Bundtram

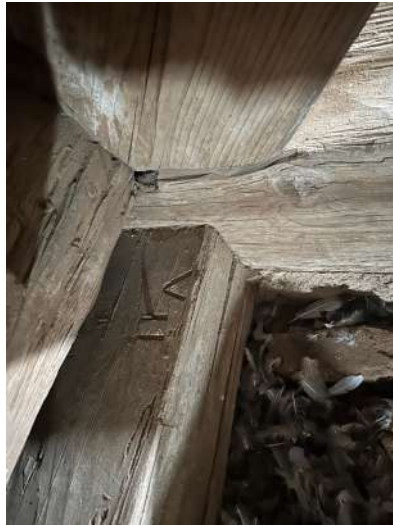
In der nachfolgenden Abbildung ist eine Klaffung der Stuhlsäule am Bundtram zu erkennen.

Abbildung 23: Verbindung Stuhlsäule und Bundtram

Die Klaffung ist hauptsächlich auf die hohen Druckkräfte der Stuhlsäule zurückzuführen. Außerdem ist eine Längsverschiebung der Gesperre zu erkennen, durch die das Gesperre nach außen verschoben wird.

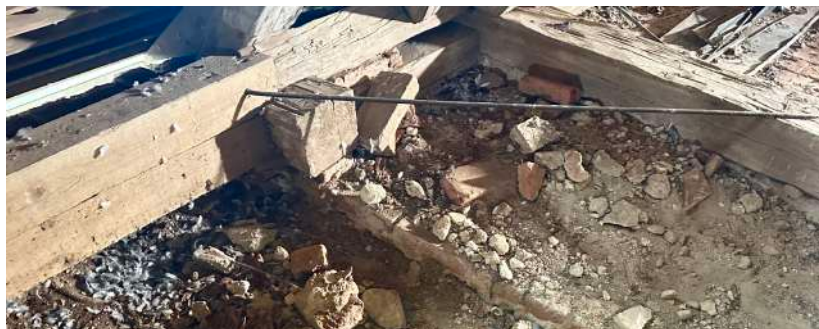
Die Mauerbank wurde zum Teil ersetzt siehe Abbildung 24.

Abbildung 24: Instandhaltung Mauerbank

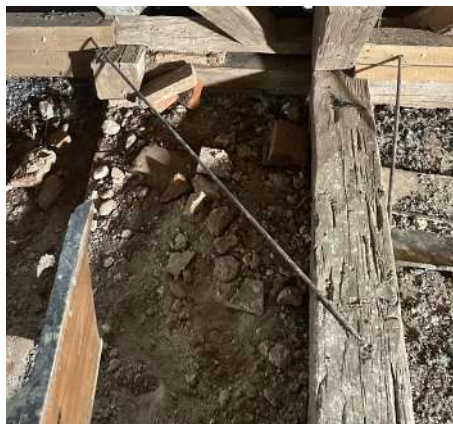
Abbildung 25: Stahlseile von Schwelle zu Bundtram

Ebenfalls wurden zwei Stahlseile von beiden instandgesetzten Schwellen am Bundtram befestigt.

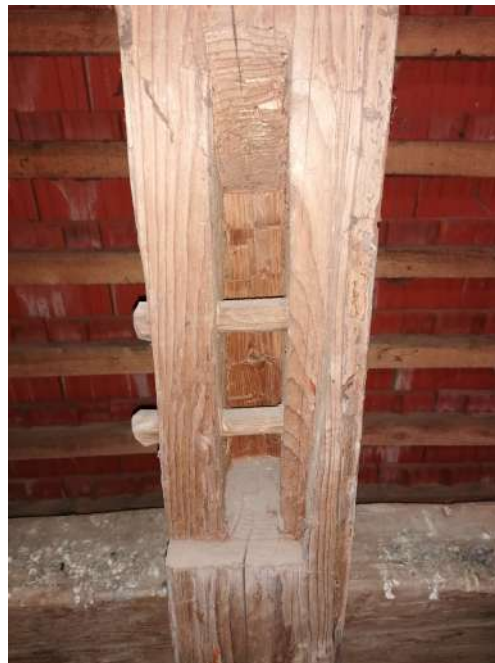
Zwischen dem Spannriegel und Stuhlsäule sollte ein Kopfband eingebaut sein, an diesem Knoten fehlt dieses Kopfband jedoch. Das Kopfband wird je nach Richtung der Last auf Zug oder auf Druck beansprucht. Auf Druck kann das Kopfband hohe Lasten aufnehmen, da es durch einen Stirnversatz mit Zapfen angeschlossen ist. Der Zapfen ist jeweils mit zwei nebeneinanderliegenden Holznägeln gesichert. Die aufnehmbare Zugkraft ist deutlich geringer, da diese nur von den zwei Holznägeln übertragen werden kann.

Es ist davon auszugehen, dass das Kopfband nie eingebaut wurde oder aus irgendeinem Grund ausgebaut wurde. Die Zapfenlöcher weisen keine mechanische oder biologische Schädigung auf, auch die Holznägel sind noch in der Verbindung vorhanden.

Abbildung 27: Zapfenloch mit Holznägeln, fehlendes Kopfband

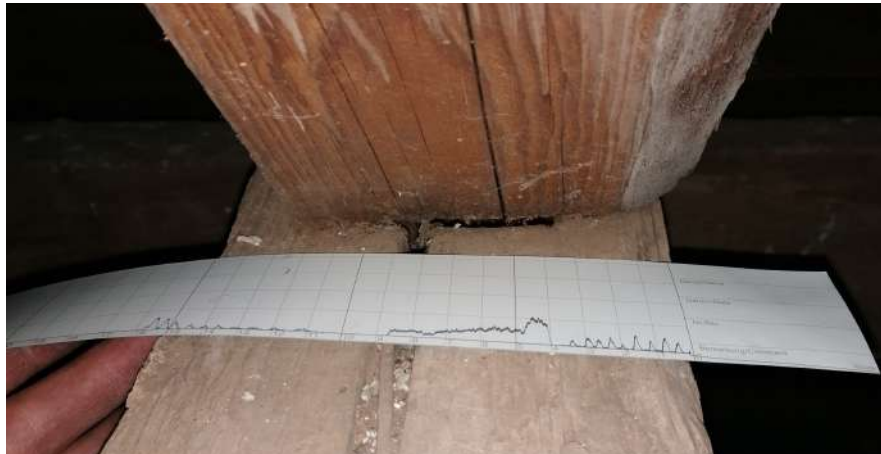
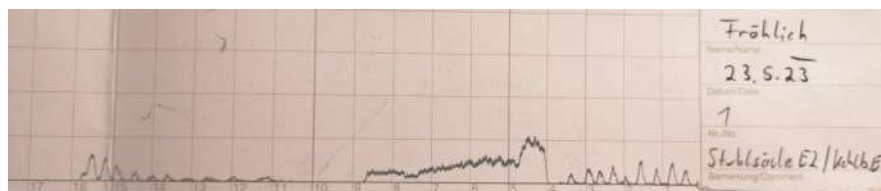
Abbildung 28: Bohrwiderstandsmessung Schräger Zapfen Stuhlsäule – Kehlbalken

Abbildung 29: Auswertung Bohrwiderstandsmessung

Zwischen Zentimeter 4 und 9 ist eine deutliche Änderung zu erkennen, man sieht den Zapfen mit 5 cm Breite. Vor dem Zapfen ist eine Stelle mit ca. 5 mm, wo die Messung gegen Null geht, das deutet auf eine Lücke hin. Nach dem Zapfen hat diese Lücke eine Breite von in etwa 2 cm, dies ist sehr groß, das Zapfenloch wurde sehr ungenau mit viel größerer Breite gefertigt. Auf die Lastabtragung hat diese Ungenauigkeit jedoch kaum Auswirkungen, nur gegen Verdrehen ist die Stuhlsäule an diesem Anschluss nicht gut gesichert. Da in der Stuhlsäule jedoch nicht auf Verdrehung beansprucht wird, hat auch dies keine negativen Auswirkungen.

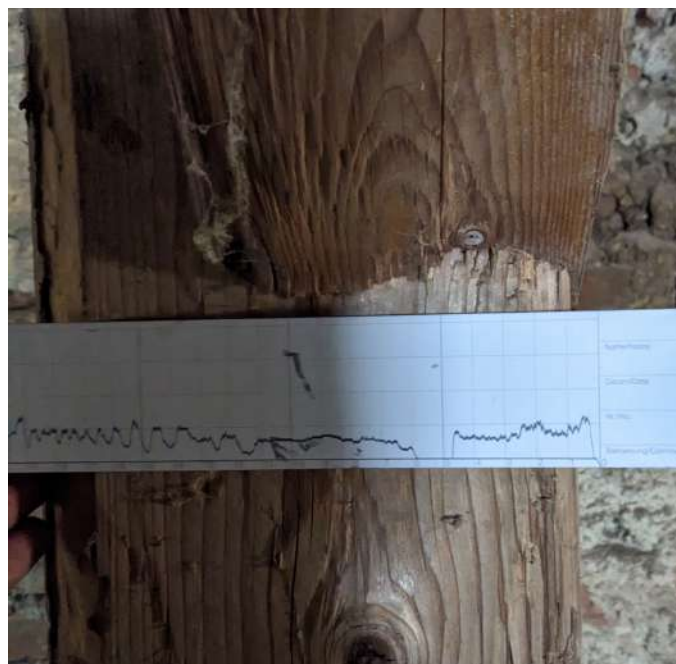
Darüber hinaus wurde von dieser Verbindung ebenfalls eine Bohrwiderstandsmessung durchgeführt, um mögliche versteckte Kaufungen zu erkennen. In der bemessenden Verbindung ist eine Klaffung zwischen Kamm und Stuhlsäule von ca. 1 cm vorhanden. Es ist davon auszugehen, dass dies in allen anderen Kammverbindungen auch der Fall ist.

Abbildung 34: Bohrwiderstandsmessung Kammverbindung

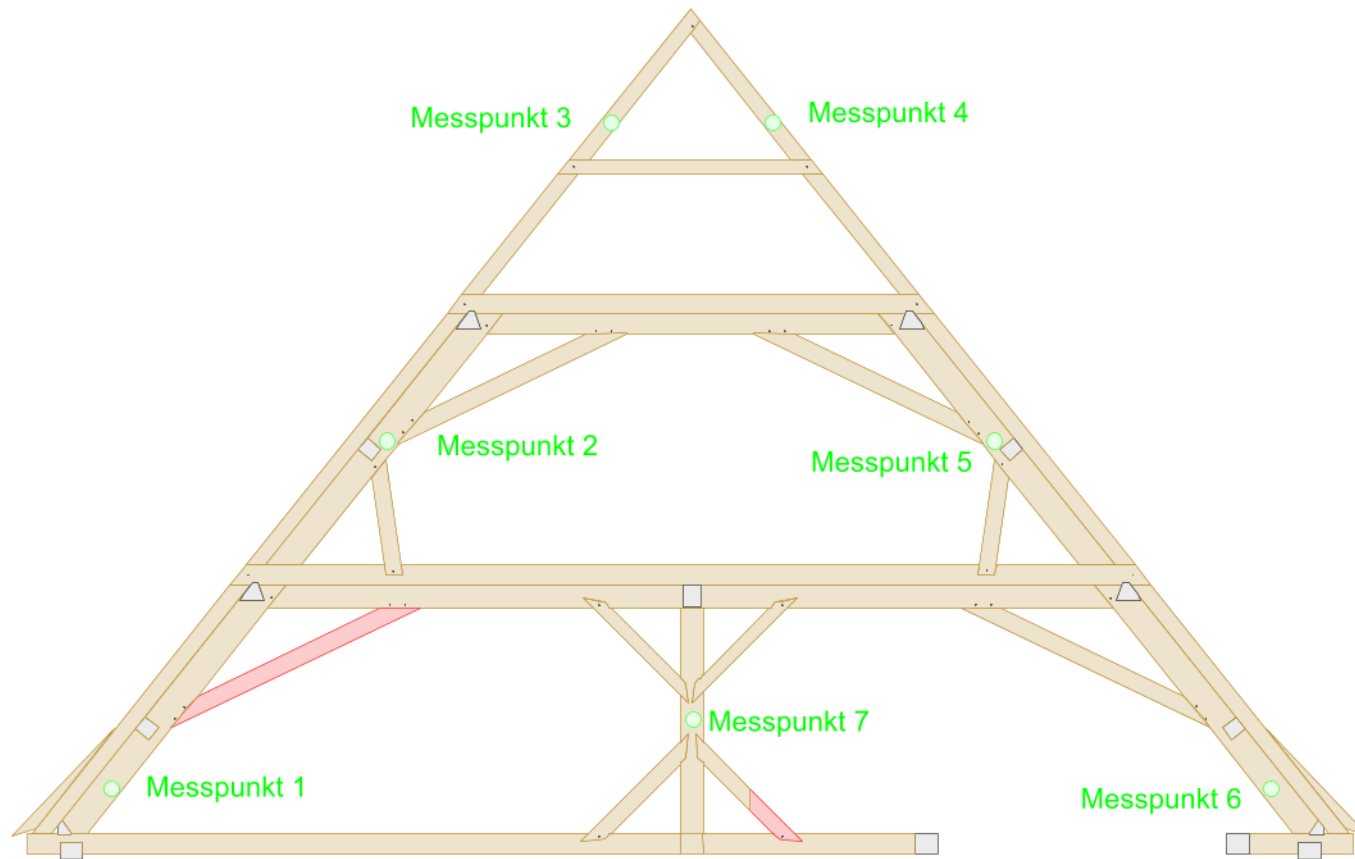
1. 18,6 %
2. 19,3 %
3. 15,8 %
4. 15,6 %
5. 18,0 %
6. 25,1 %
7. 22,8 %

Bauvorhaben Schloss Klaffenau	Planinhalt Hauptgespärre - Messpunkte Feuchtegehalt	Maßstab 1 : 50
Bestandsanalyse und Instandhaltung von Holzkonstruktionen		Datum 23.05.2023
Plan 003		gezeichnet [Redacted]

Die gemessene Holzfeuchte liegt teilweise über 20 %, speziell an der Westseite des Dachraumes ist die Holzfeuchtigkeit am höchsten. Der Dachraum ist schlecht belüftet, der Einbau von Lüftungsöffnungen in der Dachfläche, die für konstante kreuzweise Belüftung sorgen, sollte das Problem lösen.
