# „Untersuchung des Betriebsverhaltens von ausgewählten DC versorgten Komponenten eines Umspannwerkes bei Tiefentladung,,

**Hans-Jürgen Wernegger**

KNG-Kärnten Netz GmbH, Abteilung Diagnose und Instandhaltung HS, Kirchengasse 104, A-9020 Klagenfurt am Wörthersee, +43 (0)50525 1245., hans-juergen.wernegger@kaerntennetz.at, <http://www.kaerntennetz.at/>

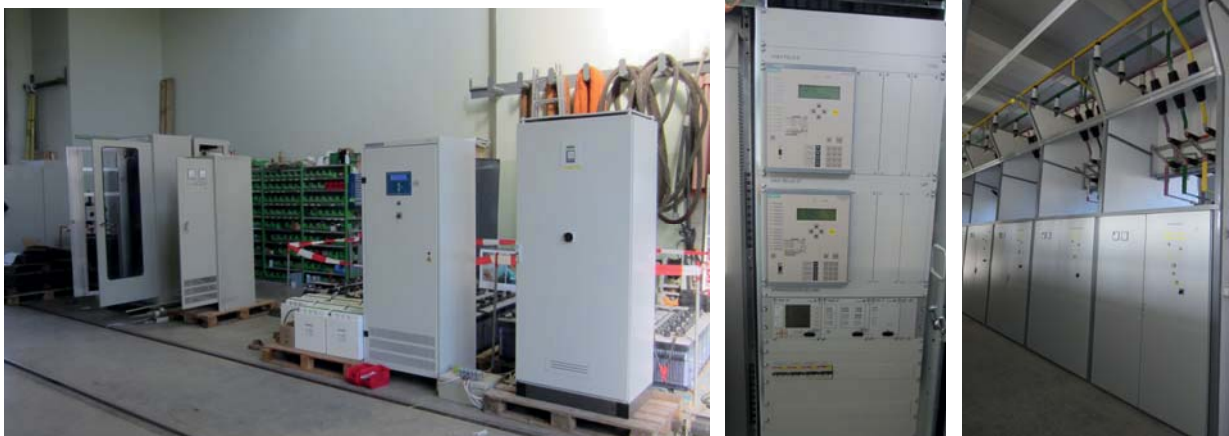
Abbildung 2) UW Versuchsaufbau in der Kranhalle des UW Landskron (links), beim Versuch verwendete Primär- und Sekundärtechnik des bestehenden UW Landskron (mitte und rechts)

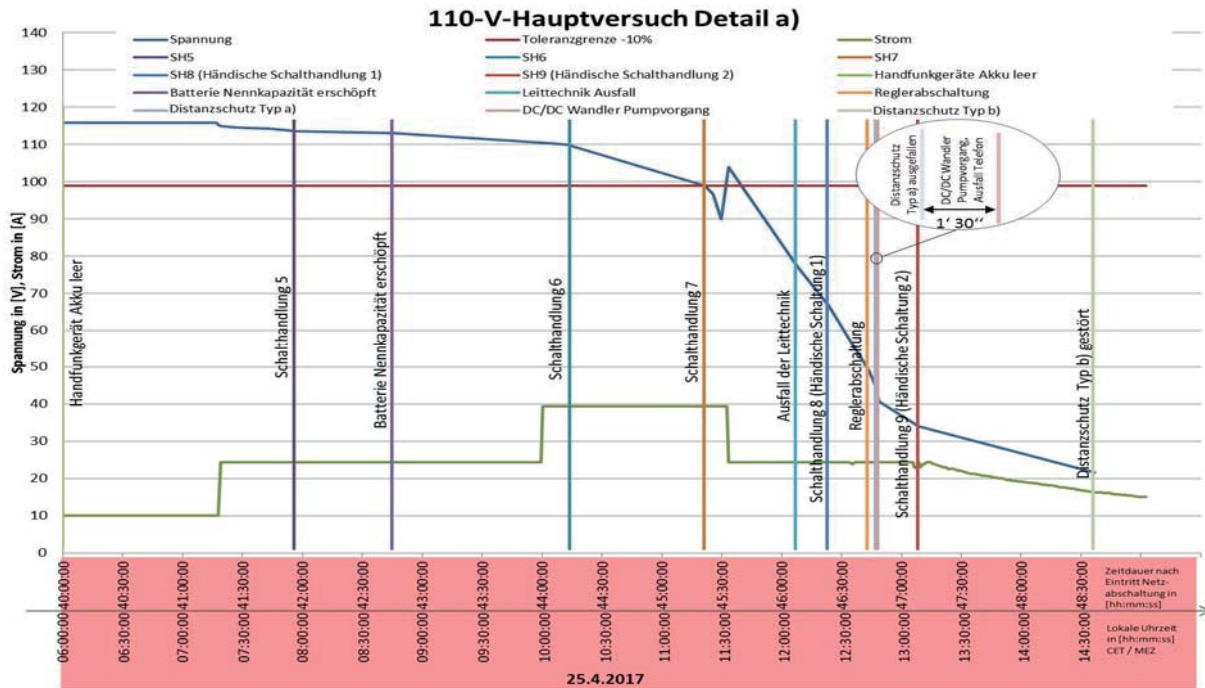
Abbildung 5) Detail a) Spannungsverlauf Batterie, Schalthandlungen, Belastungsstrom, Ausfallszeitpunkte der Verbraucher in der Tiefentladungsphase

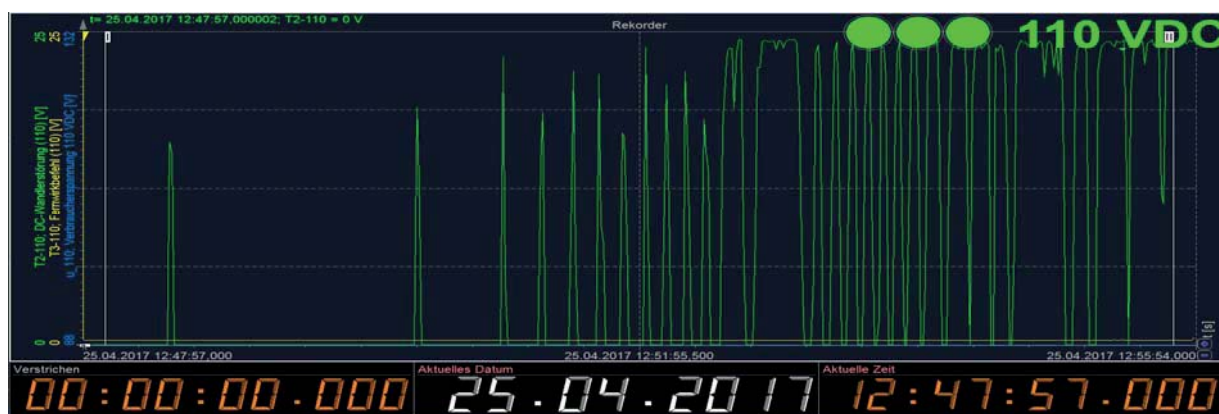
Abbildung 7) Screenshot der DC/DC Wandlerstörungen, mit fortlaufender Zeit kommt es zu einer Häufung von Trigger Ereignissen

Der gemeinsame DC/DC Wandler war funktionstechnisch die bestimmende Einrichtung betreffend Betriebsverhalten aller nachrangig versorgten Übertragungseinrichtungen. Ein Abschalten der Einrichtungen bzw. ein Störverhalten trat ca. 30 V unterhalb der vom Hersteller angegebenen unteren Spannungsgrenze auf (Herstellerangabe 70 V DC / laut Versuch 40,8 V DC). Dieser Wert ist jedoch stark leistungsabhängig. Bei Vorversuchen wurde hier bei Volllast des DC/DC Wandlers von 12 A eine Abschaltschwelle von 63 V DC ermittelt (Differenz zur Herstellerangabe 7 V DC). Die Hysterese zwischen dem automatischen Ein/Ausschalten des DC/DC Wandlers von < 3V blieb jedoch über dem gesamten Leistungsbereich nahezu unverändert. Durch diese kleine Hysterese neigt der DC/DC Wandler zu einem massiven Schwingverhalten (siehe Abbildung 7).

Schwingt der DC/DC Wandler, schwingen alle nachrangigen versorgten Übertragungseinrichtungen mit, fällt er aus, fallen auch alle nachrangigen versorgten

Übertragungseinrichtungen aus. Zum Selbstschutz des DC/DC Wandlers und der nachrangig versorgten Übertragungseinrichtungen wurde dieser ca. 11 Minuten nach Eintreten der ersten Wandlerstörung manuell, durch das anwesende Versuchspersonal abgeschaltet.
