# **Desinfektion von Trinkwasserleitungen durch UV-C Bestrahlung**

## **MASTERARBEIT**

Masterstudium Bauingenieurwissenschaften - Infrastruktur

**Technischen Universität Graz**

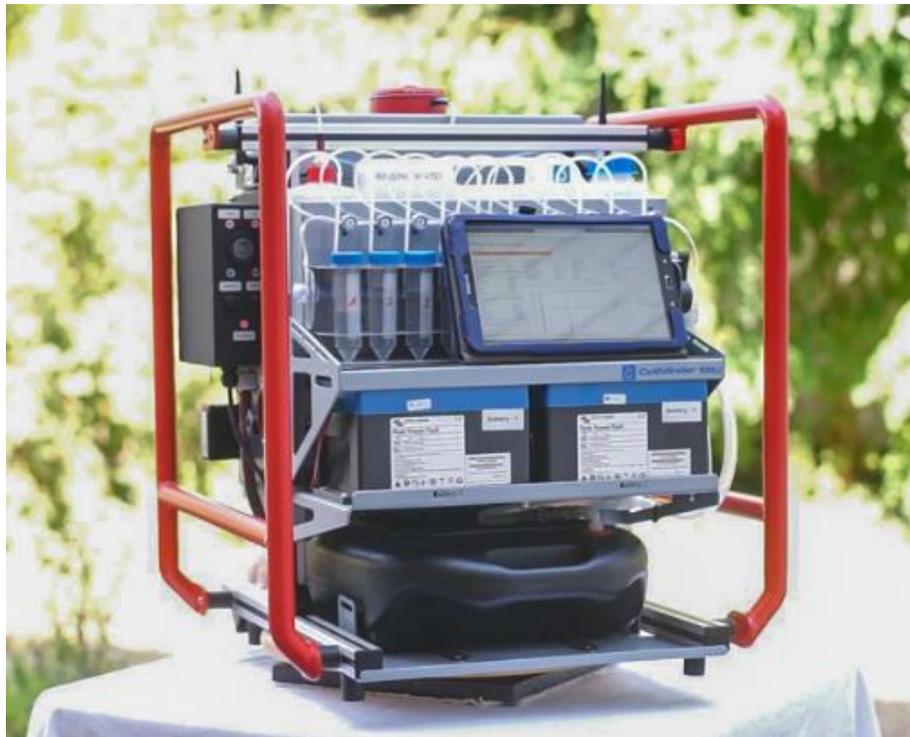
Abbildung 2-6: ColiMinder CMI-02-ERU-Mobile (Emergency Response Unit) (VWMS GmbH, 2023).

Die in der Abbildung 2-6 dargestellte ColiMinder-Einheit wurde bei den Versuchsdurchführungen in Hartl eingesetzt. (VWMS GmbH, 2023)

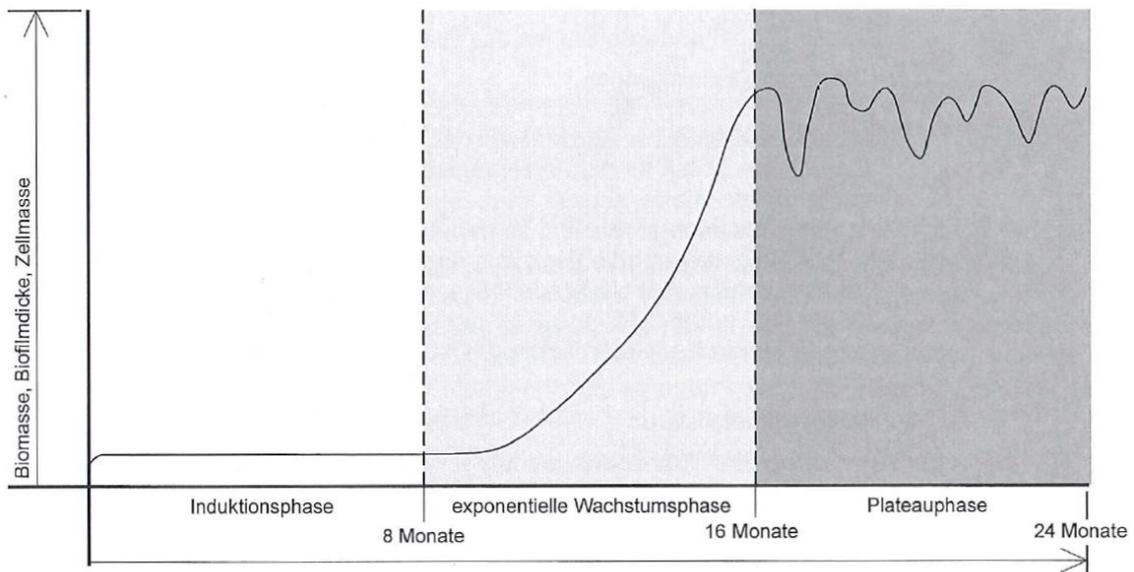
Abbildung 2-7: Mögliche Entwicklungsschritte an benetzten Oberflächen in Trinkwasserleitungen (ÖVGW, 2012).

Der Biofilm baut sich über einen längeren Zeitraum auf, bis dieser sich stabilisiert und die Vermehrung von Mikroorganismen stagniert. In der Abbildung 2-7 sind die möglichen Entwicklungsschritte eines Biofilms dargestellt (ÖVGW, 2012).

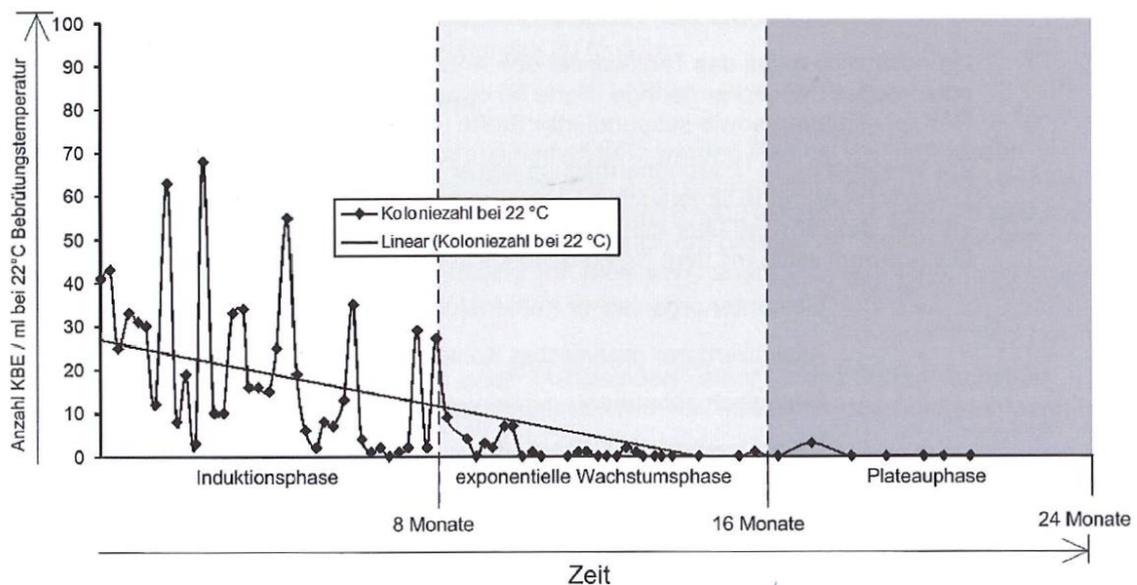
Abbildung 2-8: Beispiel für Koloniezahlen im Wasser während des Aufbaus eines Biofilmes (ÖVGW, 2012).

Durch die Vermehrung und Bildung von Kolonien kommt es in der Induktionsphase und exponentiellen Wachstumsphase zu messbaren Einträgen von koloniebildenden Einheiten in den Wasserproben. In der Abbildung 2-8 sind die koloniebildenden Einheiten bei einer Bebrütungstemperatur von 22 °C dargestellt. Die Untersuchungsergebnisse entsprechen dabei dem normalen Verlauf bei einer Bildung eines Biofilmes an benetzten Oberflächen und stellen kein hygienisches Risiko dar. (ÖVGW, 2012)

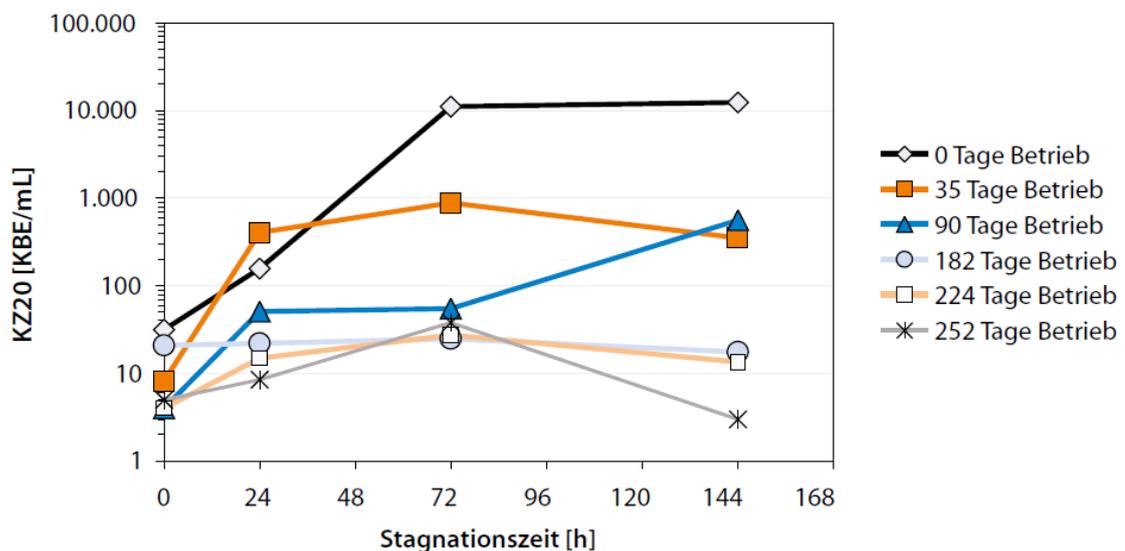
Abbildung 2-9: Veränderung der Koloniezahl während der Stagnation mit zunehmender Betriebsdauer einer Leitung (Korth et al., 2007).

Bei neuen Leitungen muss sich ein Biofilm erst bilden. Dies dauert je nach Werkstoff und Durchmesser unterschiedlich lange. Der Aufbau des Biofilmes wurde vom DVGW-Technologiezentrum Wasser in Dresden in einem Modellversuch untersucht. Die Modellleitung (DN 50, Edelstahl) wurde mit einem konstanten Durchsatz betrieben. Wiederkehrende Stagnationsversuche wurden durchgeführt. Dabei konnten unterschiedliche Keimzahlen, abhängig von der Betriebsdauer der Rohrleitung, im Wasser nachgewiesen werden, wie in der Abbildung 2-9 dargestellt ist. Folgend steht die Abkürzung KZ20 für die Koloniezahl bei 20 °C Bebrütungstemperatur. (Korth et al., 2007)

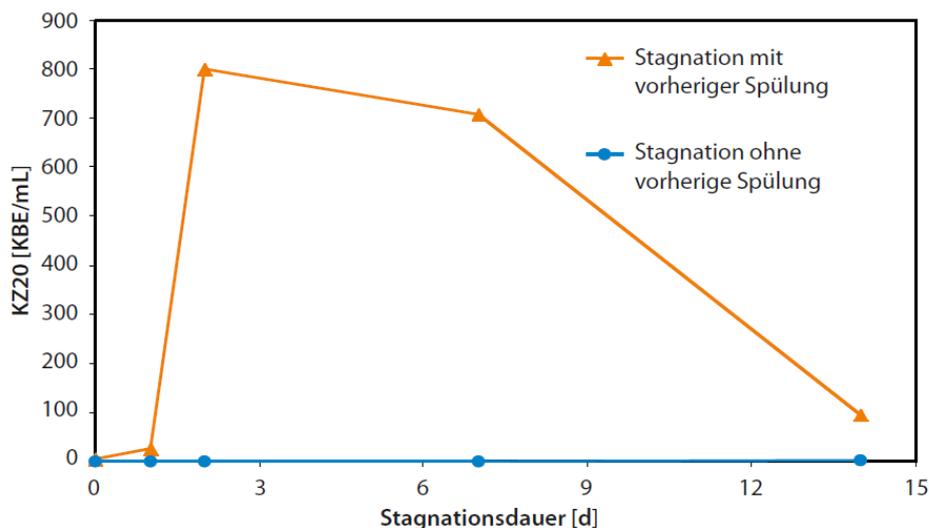
Abbildung 2-10: Veränderung der Koloniezahl im untersuchten Trinkwasser während der Stagnation einer Leitung in einem Versorgungsnetz mit und ohne vorherige Spülung (Korth et al., 2007).

Die Abbildung 2-10 zeigt einen Stagnationsversuch, bei dem eine Asbestzementrohrleitung vor einem Spülvorgang und danach untersucht wurde. Durch den Spülvorgang wurde der Biofilm beschädigt, was einen Anstieg der Keimanzahl zufolge hatte. Nachdem das Nährstoffangebot aufgebraucht wurde, nahm die Anzahl an koloniebildenden Einheiten ab. (Korth et al., 2007)

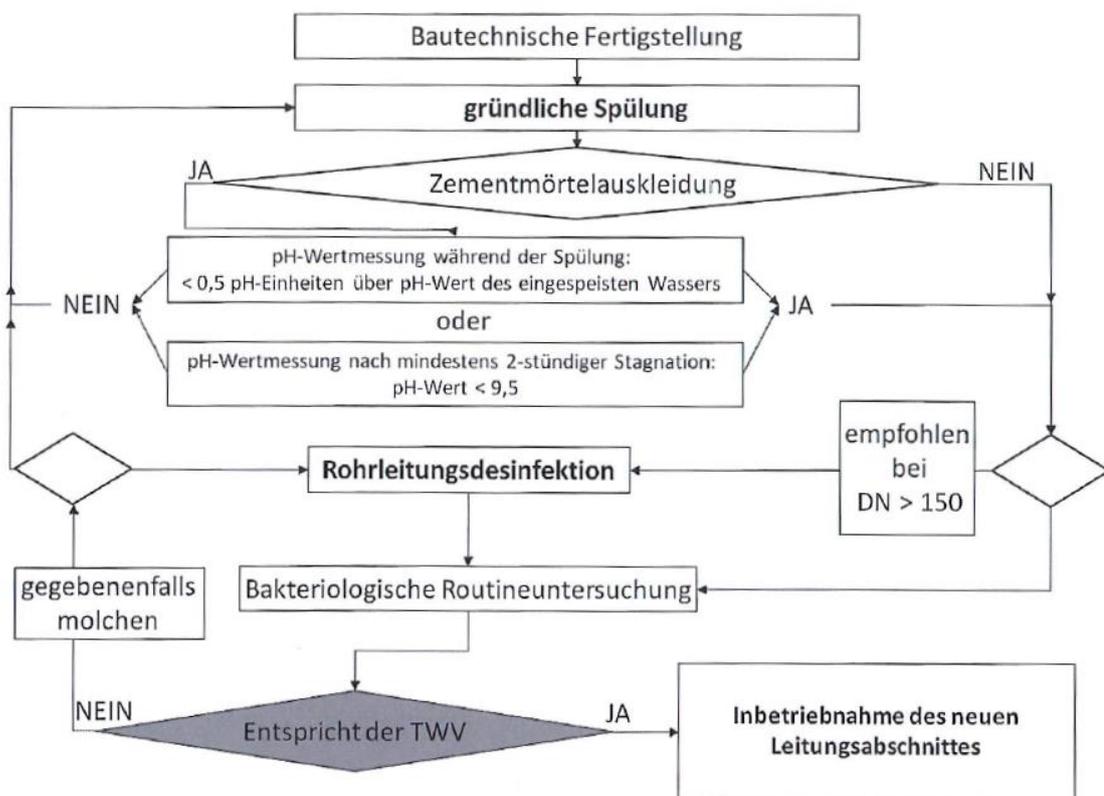
Abbildung 2-11: Empfohlener Ablauf für die Inbetriebnahme eines neuen Leitungsabschnittes (ÖVGW, 2012).

In der Abbildung 2-11 ist der empfohlene Ablauf einer Rohrleitungsinbetriebnahme dargestellt.

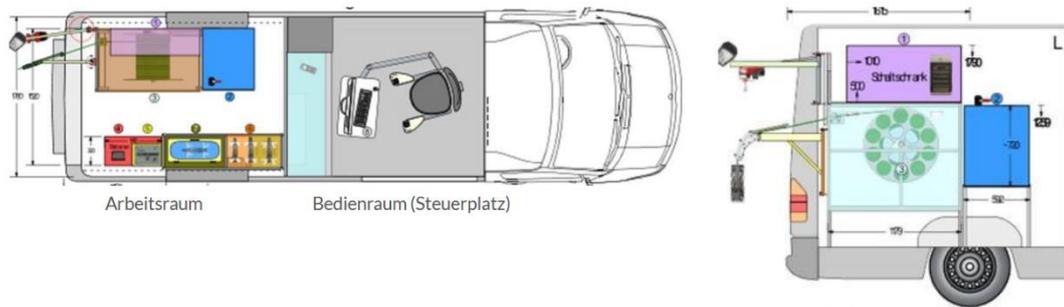
Abbildung 3-1: Schematischer Aufbau des L.E.S.S.-Fahrzeuges (LessTec AG, 2022).

Der komplette maschinelle Aufbau ist in einem handelsüblichen Transporter situiert. Es wurde darauf geachtet, dass der Transporter ausreichend Platz für die Maschinen, die Lagerung des Zubehörs und sämtliche verfahrensnotwendige Verfahrensutensilien bietet. Der Wagen ist in zwei Teilbereiche aufgeteilt. Im hinteren Bereich befindet sich der Arbeitsraum mit den einsetzbaren Maschinen und Geräten und vorne im Bedienraum sind die Steuereinheit und die EDV des L.E.S.S. untergebracht. Die Fahrerkabine blieb weitestgehend unverändert gegenüber der Standardausführung des Herstellers. Die Abbildung 3-1 und die Abbildung 3-2 zeigen die Ausstattung im Transporter. Hier handelt es sich um den Prototyp für den Einsatz im Feld. (LessTec AG, 2020)

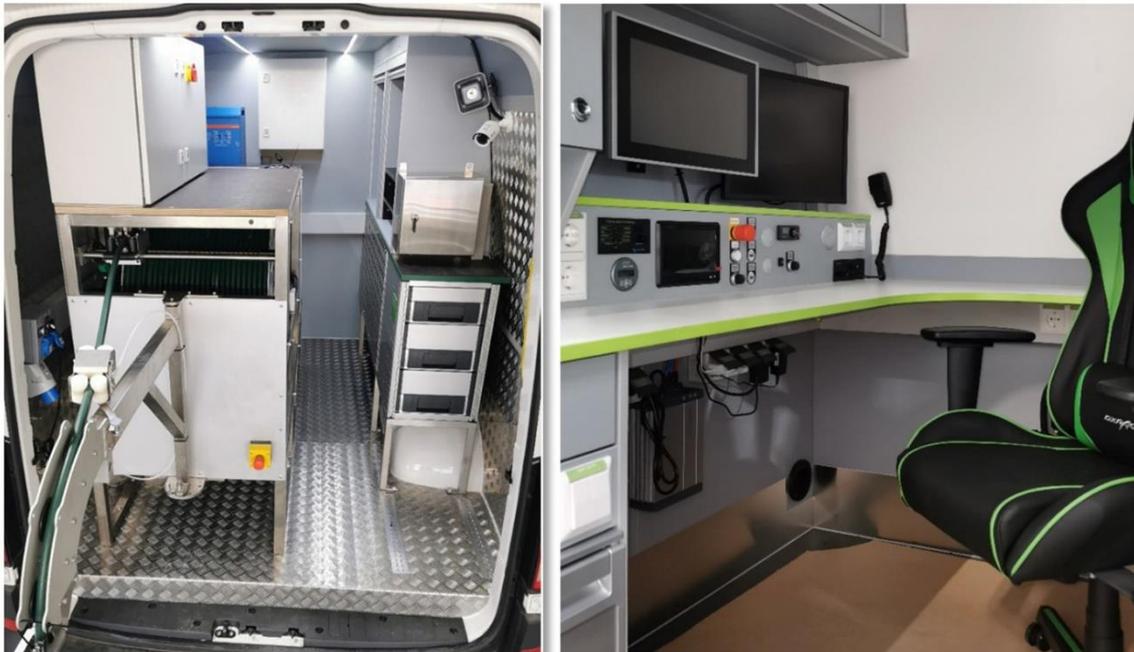
Abbildung 3-2: Arbeitsraum und Bedienraum (LessTec AG, 2022).

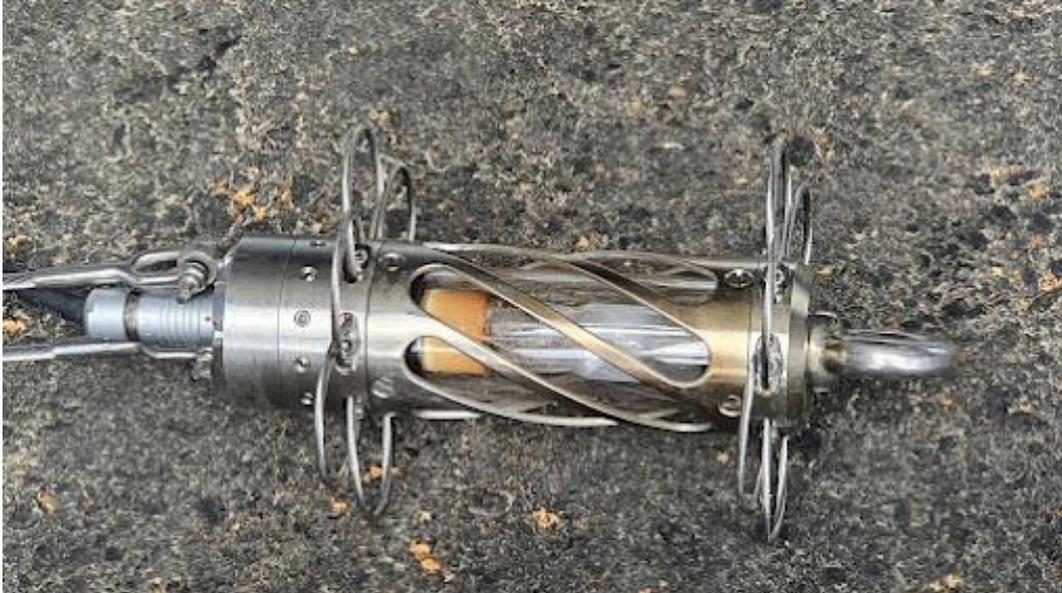
Abbildung 3-3: UV-C-Lampenkopf mit Drahringen (Gruber, 2022).

Diesen Vorgang nutzt das L.E.S.S. Verfahren für die Desinfektion der Rohrwandungen. Dabei werden eine bestimmte Wellenlänge und Bestrahlungsdauer für den Vorgang gewählt. Die UV-Lampen, wie in Abbildung 3-3 dargestellt, wurden vom Hersteller des L.E.S.S. nach dem Stand der Technik für Oberflächendesinfektion bemessen. (LessTec AG, 2020)

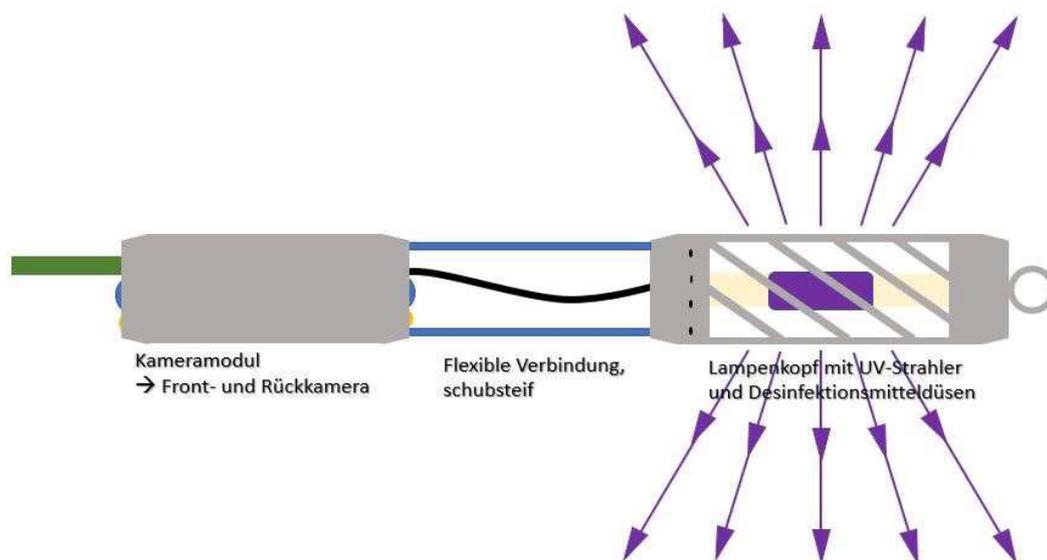
Abbildung 3-4: Schematische Darstellung des Lampenkopfes während der UV-C-Be-strahlung. (LessTec AG, 2020).

Für den erfolgreichen Einsatz als Desinfektionsverfahren ist die ausreichende Bestrahlungsdosis, ein Produkt aus der Intensität und der Zeit, maßgebend. Durch die Bauweise des Lampenkopfs wird gewährleistet, dass die UV-C-Strahlung (Abbildung 3-4) gleichmäßig im Bereich der Lampe verteilt wird. Dieses notwendige Know-how wird beim L.E.S.S. seitens des Lampenherstellers vorgegeben und kann vor Ort vom Anwender eingesetzt werden. (LessTec AG, 2020)

Im Falle einer beschädigten Lampe kann diese vor Ort getauscht werden. Die Stromversorgung ist im vorhandenen Zugseil integriert. Für die Zentrierung des Lampenkopfes in der Rohrachse werden Stahldrähte als Abstandshalter verwendet. (LessTec AG, 2020)

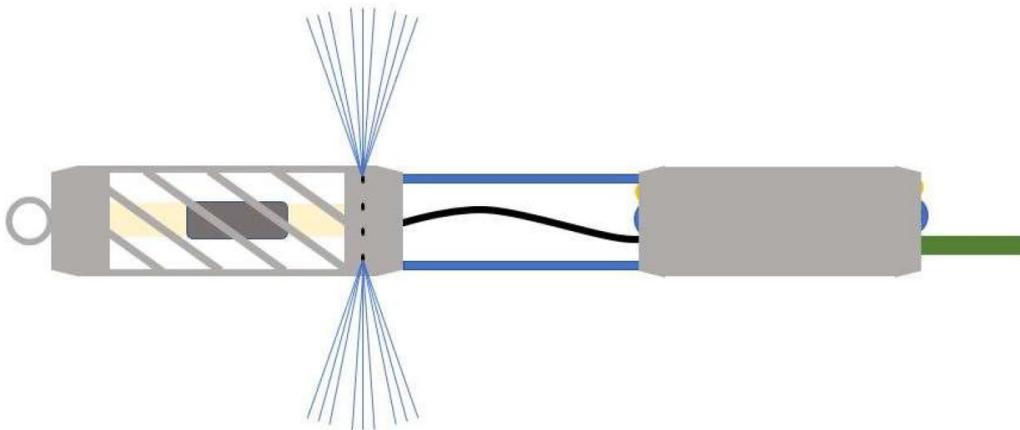
Abbildung 3-5: Schematische Darstellung der Desinfektionsmittel-Vernebelung (LessTec AG, 2020).

Für Rohrabschnitte, in denen eine Bestrahlung nicht ausreichend möglich ist, kann zusätzlich zu der UV-C-Desinfektion eine Vernebelung mit geeignetem Desinfektionsmittel verwendet werden. So können Oberflächen, die möglicherweise für die UV-C-Bestrahlung nicht erreichbar sind, z. B. bei Einbauten und Verbindungsstücken in Rohren, in einem zweiten Desinfektionsschritt damit noch zusätzlich behandelt werden. Die Sprühköpfe befinden sich dafür am Lampenkopf radial angeordnet (Abbildung 3-5). Die Zuleitung des Desinfektionsmittels vom Vorratsbehälter im Transporter zum Lampenkopf ist im Zugseil integriert. (LessTec AG, 2020)

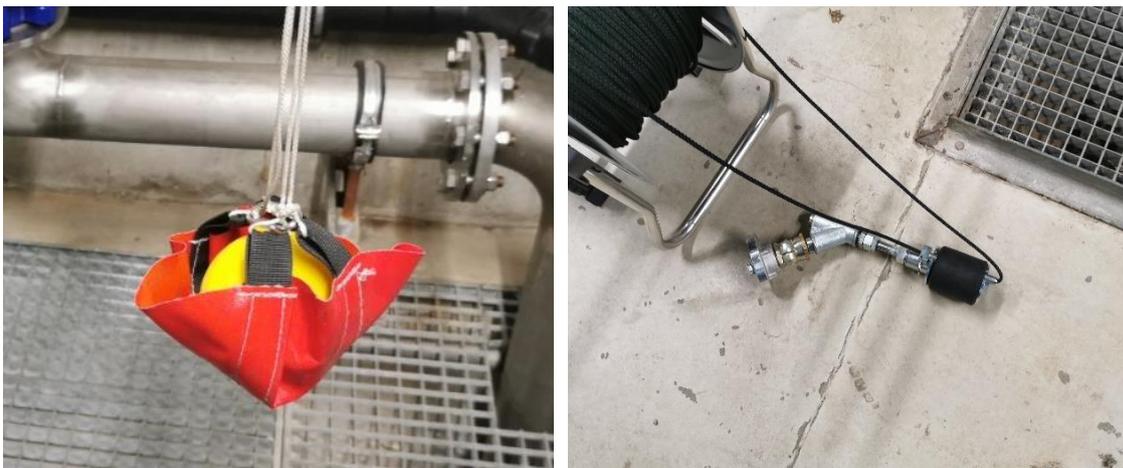
Abbildung 3-6: Einblaskörper (linkes Foto) und Rohrverschlussstopfen (rechtes Foto).

Als Standardvariante wird die Methode des Einblasens mithilfe von Druckluft verwendet. Für den Druckaufbau wird am gegenüberliegenden Ende der Rohrleitung mit einem Luftdruckgenerator ein Einblaskörper in die Rohrleitung eingeführt und der Anschluss an den Luftdruckgenerator hergestellt. Der Einblaskörper (Abbildung 3-6, linkes Foto) ist dem Durchmesser der Leitung anzupassen, sodass dieser den vollen Rohrquerschnitt ausfüllt. Die Abdichtung am Rohrende wird über einen Rohrverschlussstopfen (Abbildung 3-6, rechtes Foto) mit Kabeldurchführung fixiert. Über eine Stellschraube verpresst sich der gummiummantelte Konus an der Rohrwand und dichtet das Rohrende ab. (LessTec AG, 2020)

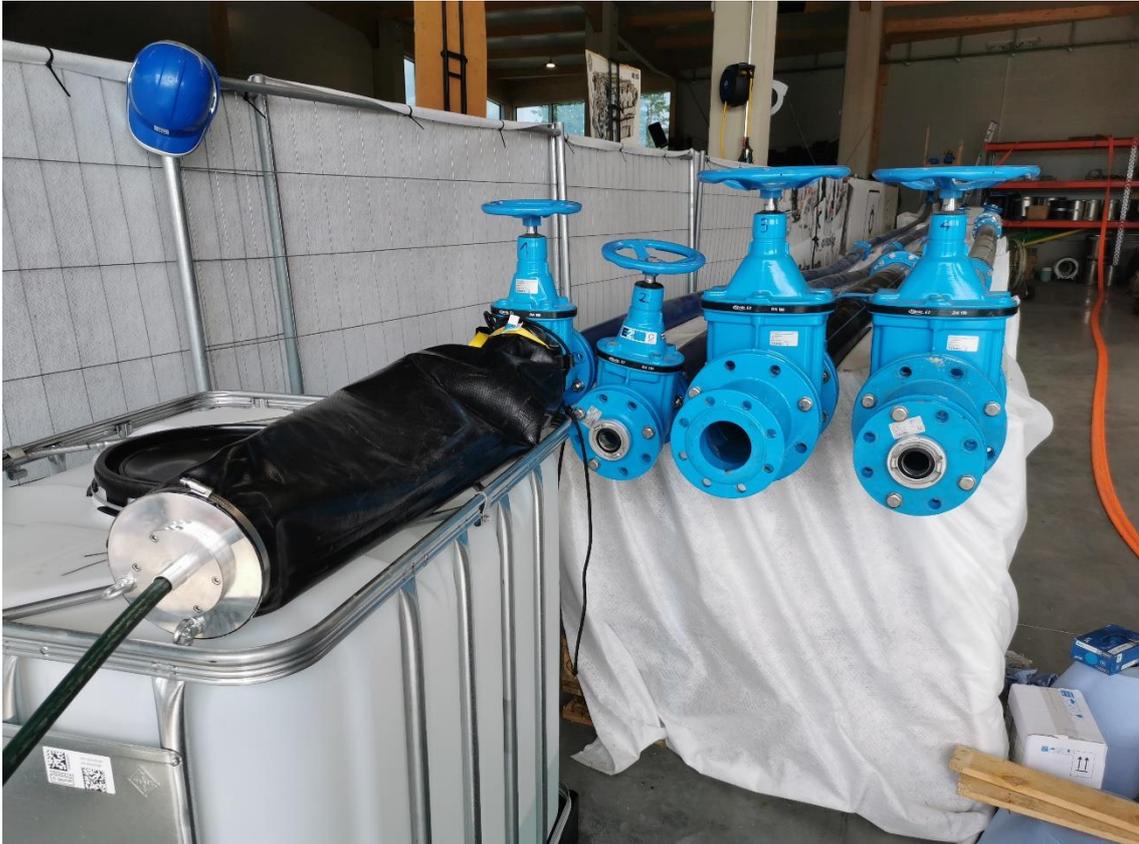
Abbildung 3-7: Montierte Schutzschleuse am Ende der Rohrleitung 1 während einer L.E.S.S.-UV-C-Desinfektion.

Nach erfolgreichem Einbringen des Zugkabels wird der Lampenkopf am Zugkabel befestigt und über eine Seilwinde durch die gesamte Rohrleitung gezogen. Wenn der Lampenkopf den Rohrendpunkt erreicht, wird das Zugkabel entfernt und Schutzschleusen (Abbildung 3-7) werden über die Rohrenden montiert. Diese Schleusen sind lichtdicht und schützen Personen vor der gefährlichen UV-C-Strahlung während des Desinfektionsvorgangs. (LessTec AG, 2020)

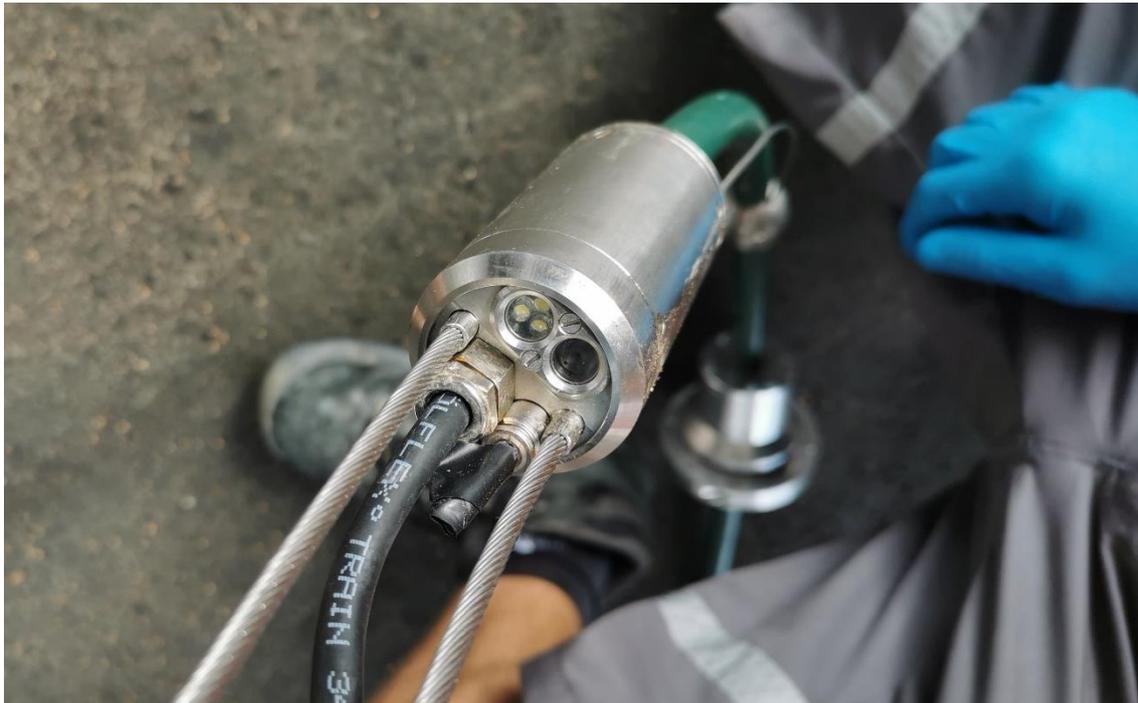
Abbildung 3-8: Installierte Kamera- und Lichteinheit am L.E.S.S. zur visuellen Kontrolle des Desinfektionsvorganges in den Rohrleitungen.

Eine Überwachung des Verfahrens mittels Kamera (Abbildung 3-8) ist während des Betriebs im Kontrollraum sowie an dem Einführungspunkt der Rohrleitung nahe dem L.E.S.S.-Fahrzeug stets möglich, um bei auftretenden Problemen rasch eingreifen zu können. Während des Prozesses kann der Vorgang nur durch eine Notabschaltung angehalten werden. Aufgrund der Eigenschaften von UV-Lampen ist eine rasche Fortsetzung des Desinfektionsvorgangs dann nicht mehr möglich, weshalb mögliche Fehlerquellen bereits in der Planung zu berücksichtigen sind. (LessTec AG, 2020)

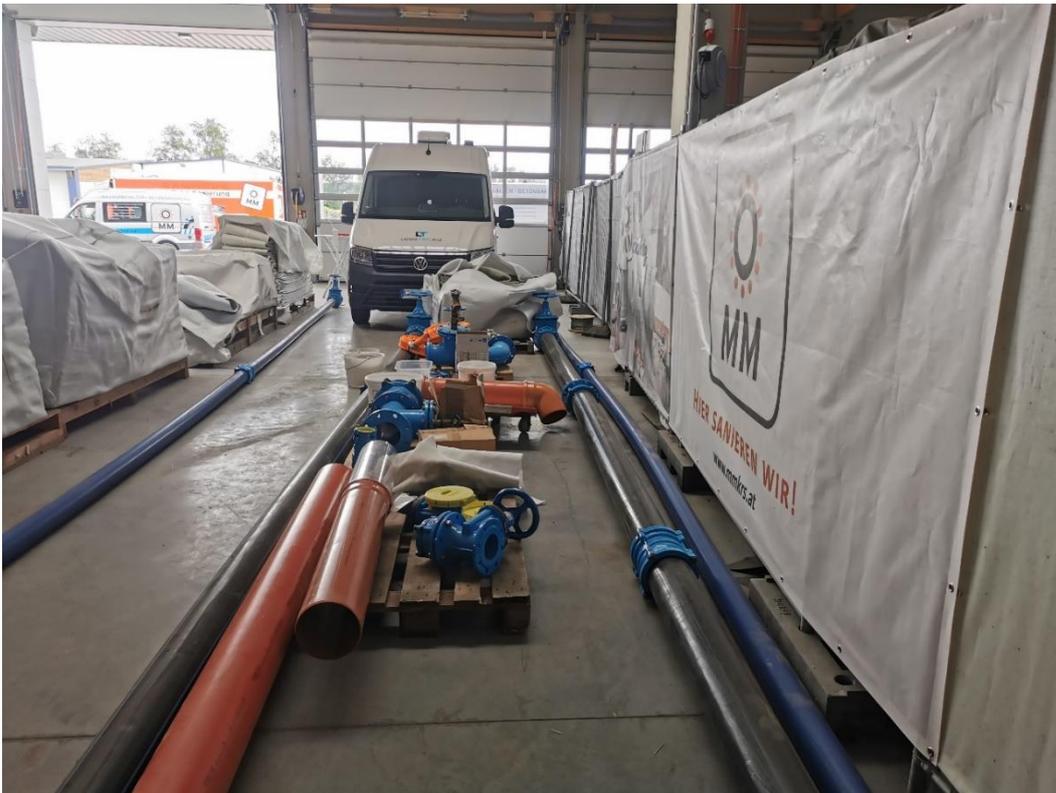
Abbildung 4-1: Versuchsaufbau mit Leitungsanfang im Hintergrund nach den ersten Eigenversuchen in der Firmenhalle der Fa. MM Kanal-Rohr-Sanierung GmbH.

Für die ersten Versuche wurden 3 Leitungsstränge in der Fahrzeughalle aufgebaut. Die PE-Rohrleitungen wurden in DN 100 (Länge = ca. 40 m) sowie zweimal in DN 150 (Länge = ca. 12 m) mit diversen Einbauten als Stichleitungen ausgeführt. Die Leitungen wurden am Boden situiert und am Leitungsanfang mit Absperrschiebern ausgerüstet. Die Rohre wurden ohne Gefälle am Hallenboden gelagert. Zur Befüllung und Entleerung wurde an mehreren Flanschstücken eine Storz-Kupplung der Größe C zur leichteren Bedienung angebracht. Diverse Leitungsbauteile (Flanschverbindungen, Muffenverbindungen, 90 °-Bogen, 45 °-Bogen etc.) werden in unterschiedlichen Abständen eingebaut. In der nachfolgenden Abbildung 4-1 und Abbildung 4-2 wurde der aufgebaute Versuchsstand für die durchgeführten Eigenversuche von Manfred MOCK festgehalten.

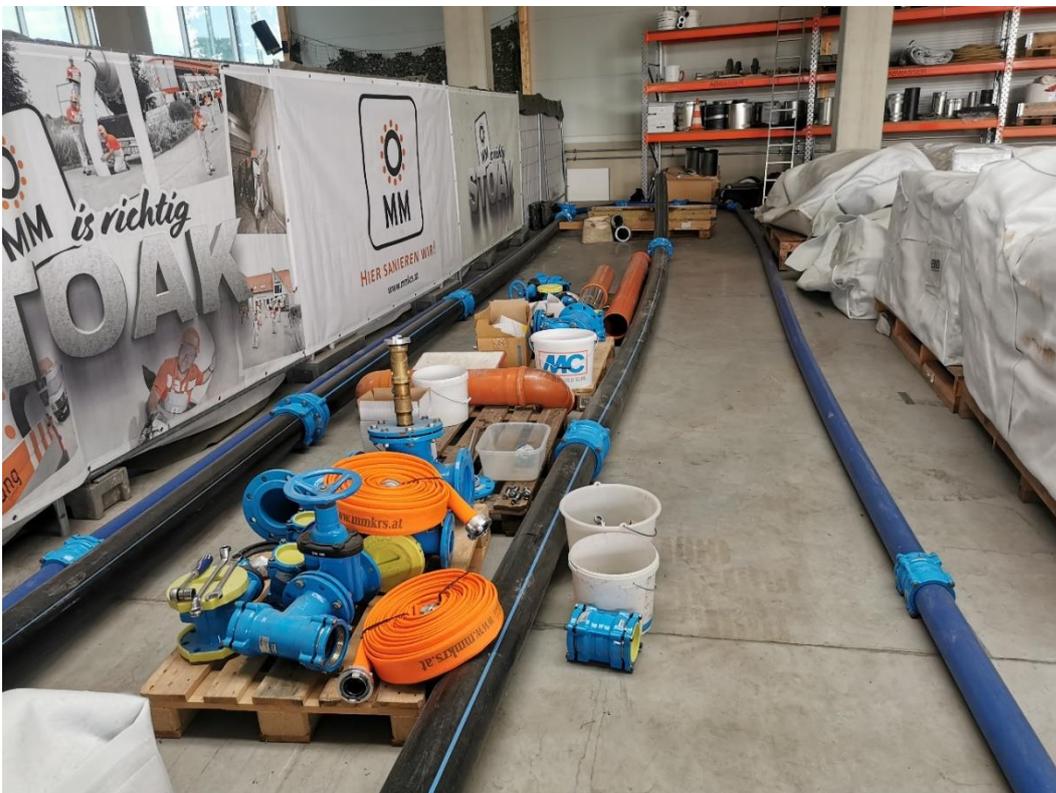
Abbildung 4-2: Versuchsaufbau mit Leitungsenden im Hintergrund nach den ersten Eigenversuchen in der Firmenhalle der Fa. MM Kanal-Rohr-Sanierung GmbH.

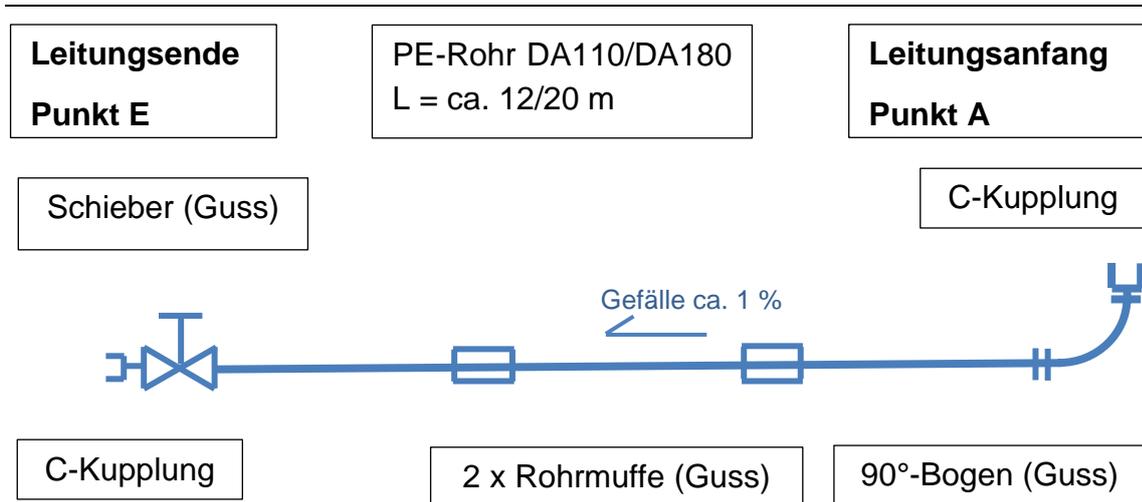
Abbildung 5-1: Schematische Darstellung des Versuchsaufbaues in Hartl.

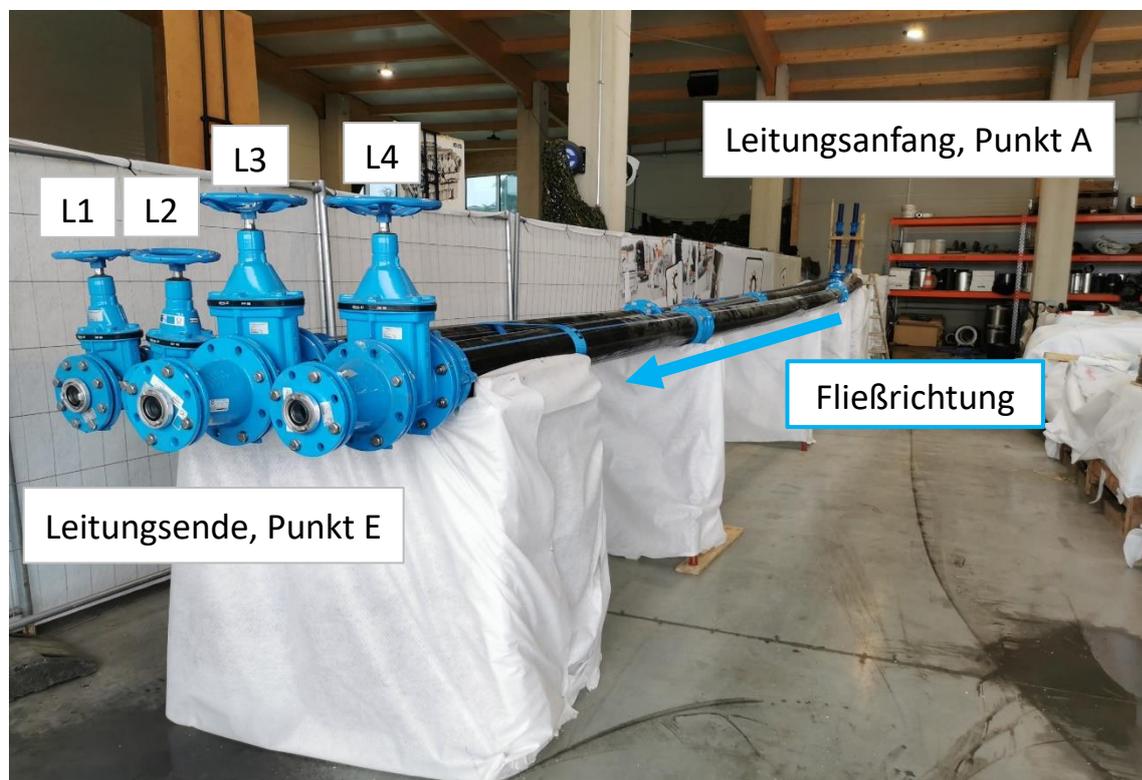
Abbildung 5-2: Versuchsaufbau der 4 Leitungen in der Werkshalle der Fa. MM Kanal-Rohr-Sanierung GmbH in Hartl.

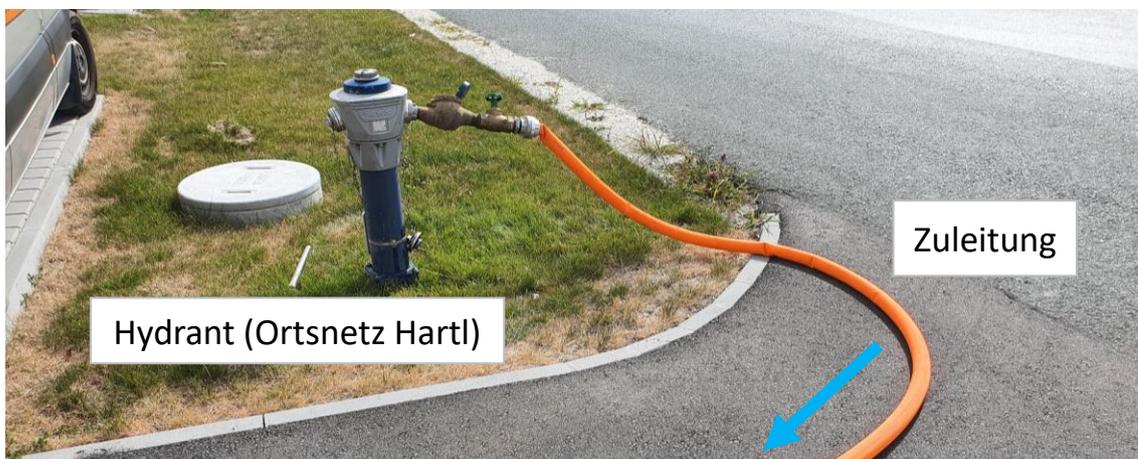
Abbildung 5-4: Anschlusspunkt Hydrant, Trinkwasser aus dem Ortsnetz von Hartl (Foto: Gruber, mod.).

Für die Frischwasserzufuhr zur Befüllung der Rohre und für die Spülvorgänge wurde der Hydrant vor der Werkshalle in Hartl genutzt, welcher am Ortsnetz der Gemeinde Hartl angeschlossen ist. Die Zu- und Ableitung der Rohre wurde über elastische Druckschläuche DN 50 mit Storz-Kupplung Typ C hergestellt. Der Hydrant wurde vor der Benützung für die Versuche jeweils ausreichend lang gespült. Die Zu- und Ableitungssituation ist nachfolgend in der Abbildung 5-4, Abbildung 5-5, Abbildung 5-6 und Abbildung 5-7 dargestellt.

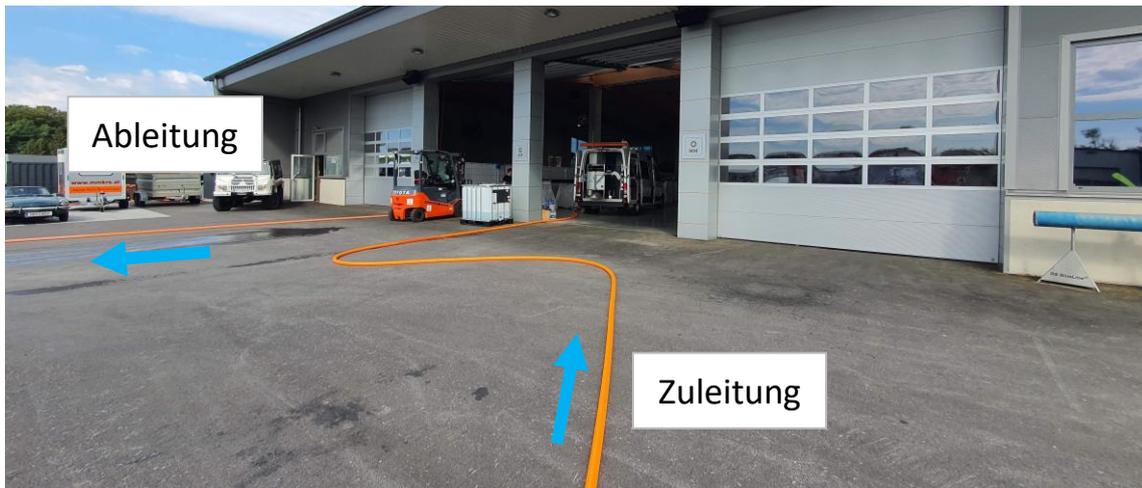
Abbildung 5-5: Zuleitung und Ableitung der Rohrleitungen (Foto: Gruber, mod.).

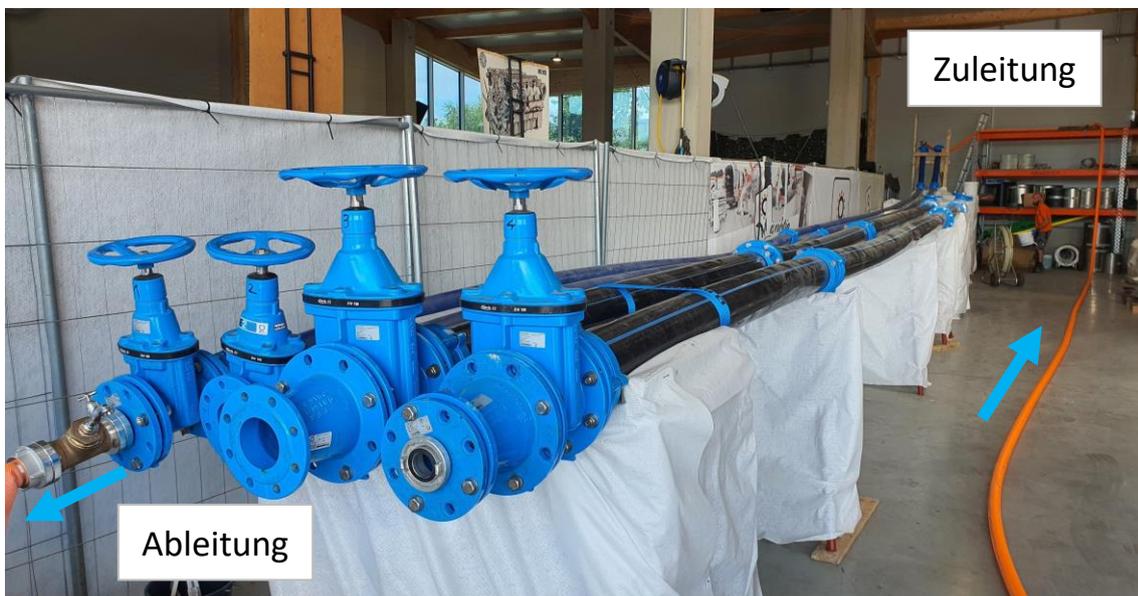
Abbildung 5-6: Leitung 1 wird mit Wasser beschickt (Foto: Gruber, mod.).

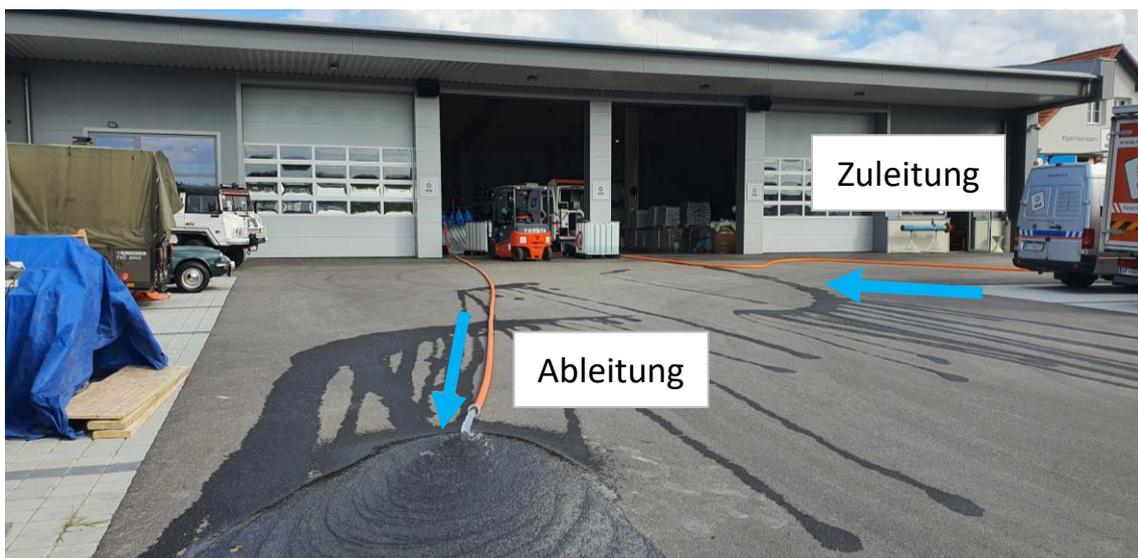
Abbildung 5-7: Freier Auslauf der Rohrableitung (Foto: Gruber, mod.).

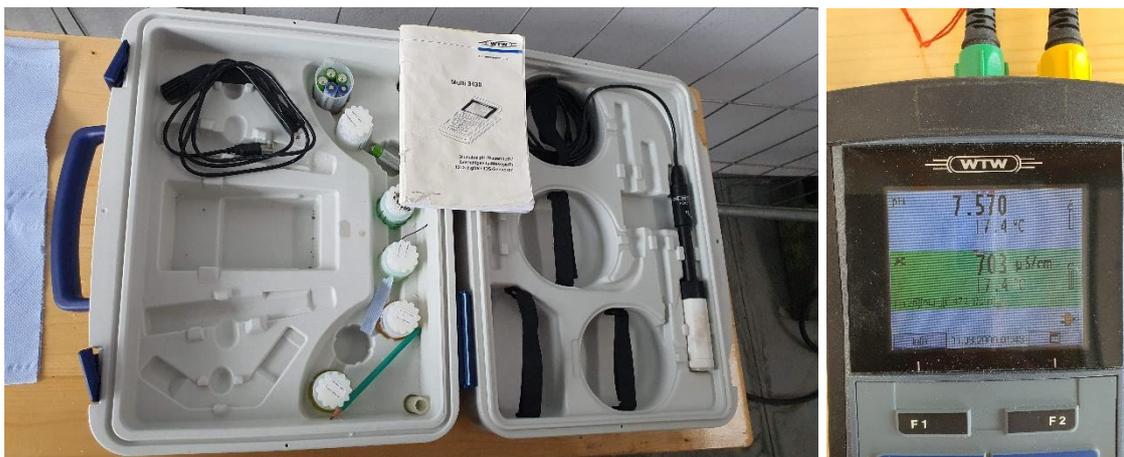
Abbildung 6-1: Multisonden-Messgerät der Fa. WTW vom Type Multi 3430 zur Messung der Temperatur, des pH-Wertes und der Leitfähigkeit (Fotos: Gruber).

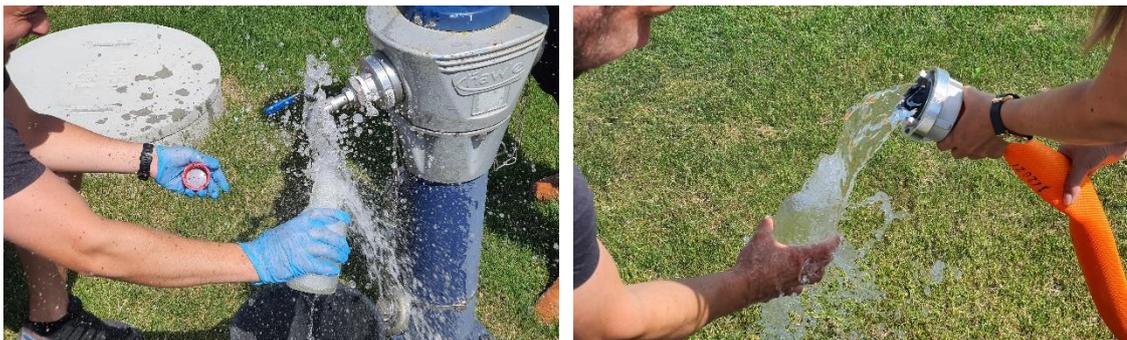
Abbildung 6-2: Probenahme direkt am Hydranten (linkes Foto) und am Ende des Druckschlauches (rechtes Foto) (Fotos: Gruber).

Zu Beginn des Versuches wurde ein Behälter mit einem Fassungsvermögen von 1000 L für die Beimpfung mit Trinkwasser befüllt. Das Trinkwasser stammte von dem Hydranten direkt vor der Werkshalle in Hartl, der am Ortsnetz Hartl angeschlossen ist. Vor Beginn der Befüllung des Behälters mit Trinkwasser wurde der Hydrant ca. 10 min gespült. Jeweils am Beginn des Spülvorganges sowie nach 10 min wurde eine Wasserprobe direkt am Hydranten entnommen. Die Probenahme am Beginn erfolgte direkt am Hydranten über einen Probehahn und nach 10 min am Ende des ca. 25 m langen Druckschlauches (DN 50) (Abbildung 6-2).

Nach einer Spüldauer von ca. 10 min konnten die Keimzahlen deutlich reduziert werden. Der Spülvorgang wurde am Ende der Druckschlauchleitung (DN 50) beprobt, siehe Abbildung 6-2.

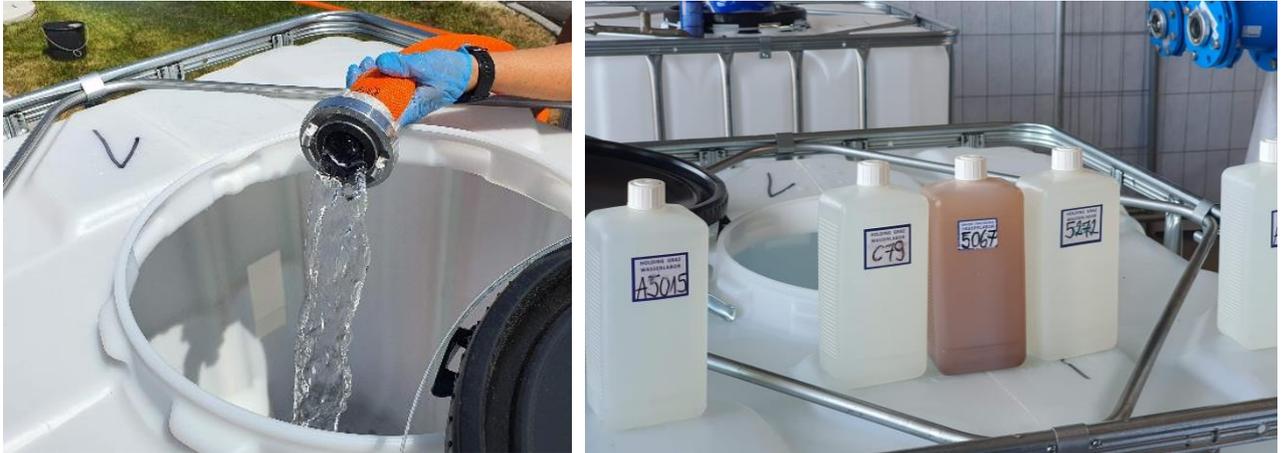
Abbildung 6-3: Befüllung des Behälters 1 mit Trinkwasser (linkes Foto) und Beimengung des „Keimcocktails“ (rechtes Foto) (Fotos: Gruber).

Nach dem Spülvorgang des Hydranten inkl. des Druckschlauches wurde der 1000 L Behälter mit dem Trinkwasser aus dem Hydranten befüllt. Nach ca. 750 L wurde mittels eines desinfizierten Rührgerätes der Inhalt des Behälters durchmischt, um eine weitere Stichprobe von dem befüllten Behälter zur Dokumentation des Ausgangszustandes des im Behälter befindlichen Wassers zu erhalten (Abbildung 6-3).

Nach dieser Probenahme wurde ein „Keimcocktail“ (Abbildung 6-3), der mikrobiologisch relevante Keime nach der TWV (i. d. g. F.) enthielt, dem Trinkwasser im Behälter 1 hinzugefügt. Das Mischungsverhältnis dabei betrug 5 L Keimcocktail zu 750 L Trinkwasser. Der Behälterinhalt mit dem Trinkwasser und der hinzugefügten Keimmischung wurde daraufhin mit dem Rührgerät für weitere ca. 2 min abermals gut durchmischt, um daraus dann eine weitere Wasserprobe aus diesem Mischwasser zu entnehmen (Abbildung 6-4).

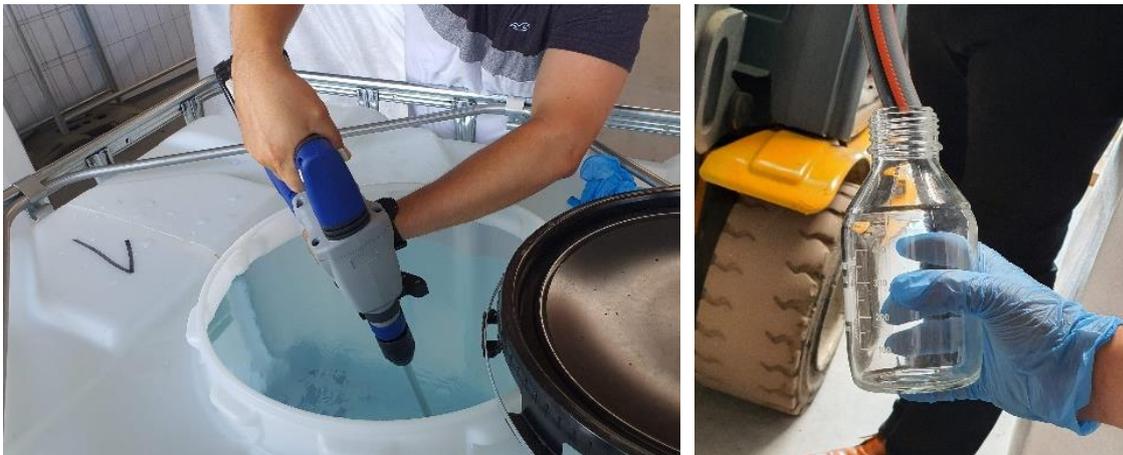
Abbildung 6-4: Durchmischung des Behälters 1 (linkes Foto) und Probenahme des Mischwassers (rechtes Foto) (Fotos: Gruber).

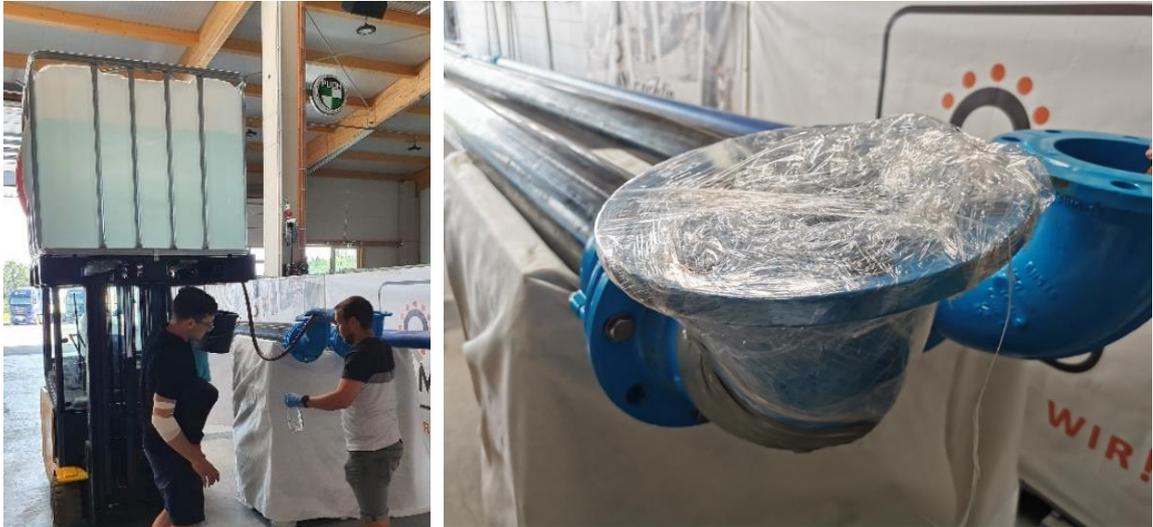
Abbildung 6-5: Befüllung der Leitungen (linkes Foto), die verschlossene Leitung 4 (rechtes Foto) (Fotos: Gruber).

Nach der Befüllung wurden alle 4 Leitungsenden mittels einer Klarsichtfolie verschlossen (Abbildung 6-5), um den Luftaustausch und den Eintrag durch Verschmutzungen von außen zu verhindern.

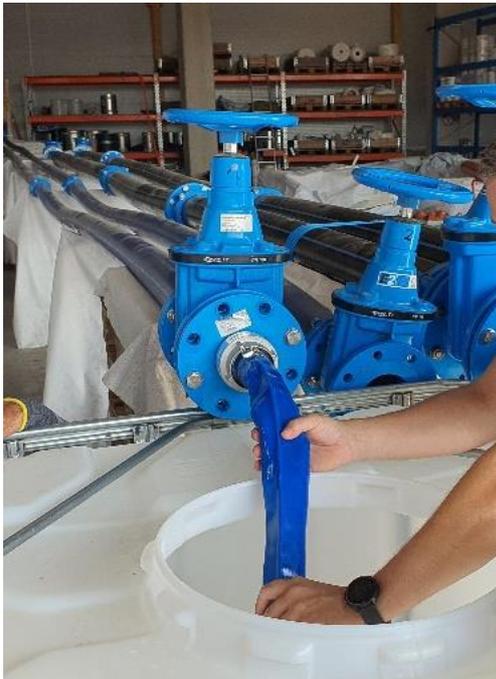
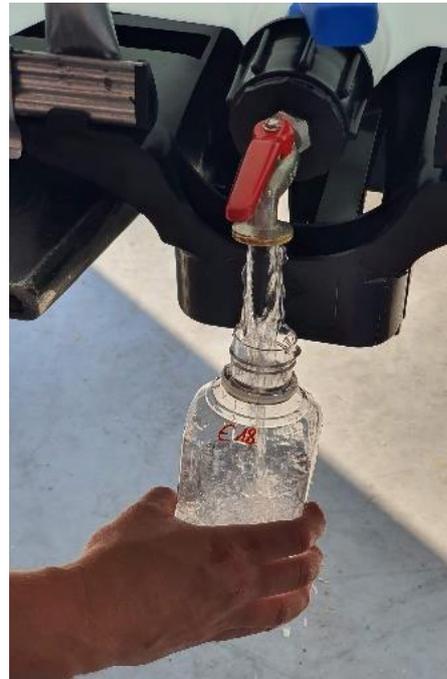
Abbildung 6-6: Entleerung der Leitung 1 (linkes Foto) und eine Mischprobe aus Behälter 2 (rechtes Foto) (Fotos: Gruber).

Nach 7 Wochen wurden zunächst am 12.08.2022 nur die Leitungen 1 und 2 untersucht. Für die Untersuchung der beiden Leitungen wurde der jeweilige Leitungsinhalt in zwei separate 1000 L Behälter entleert (Abbildung 6-6), um jeweils eine eigene Mischprobe des gesamten Rohrinhalts zu erhalten. Eine Probenahme des jeweiligen Rohrinhalts (Abbildung 6-6) fand vor der weiteren Rohrbehandlung statt, um das Ausmaß der Verkeimung nach 7 Wochen in jeder der beiden Leitungen getrennt festzustellen.

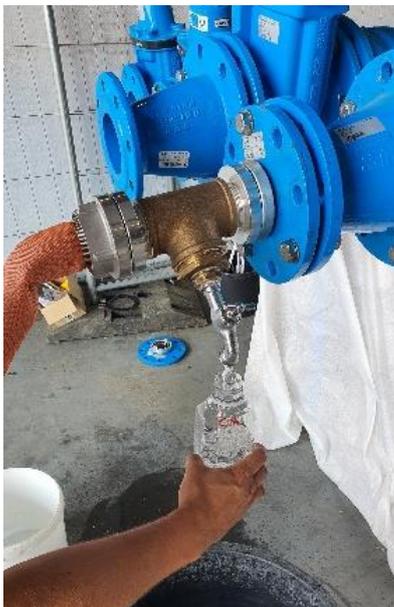
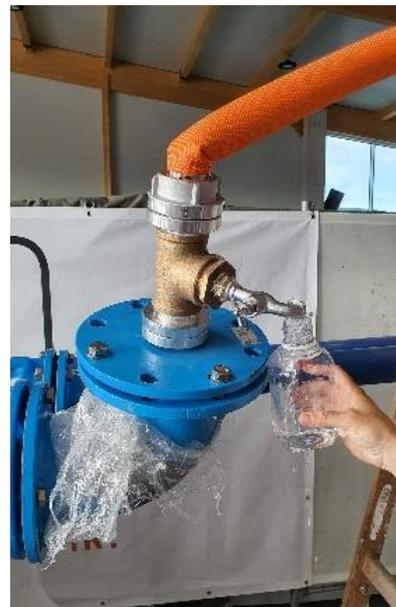
Abbildung 6-7: Probenahme Leitung 4 am Punkt E (linkes Foto) und am Punkt A (rechtes Foto) (Fotos: Gruber).

Für die weiteren Untersuchungen der Leitungen 3 und 4 wurden für den ColiMinder bereits verwendete Probenahmeflaschen für die Probenentnahmen verwendet, da durch eine vorangegangene Behandlung der Flaschen mit Desinfektionsmittel und einer Reinigung vor Ort keine Auswirkungen auf die Referenzproben aus der Hausinstallationsleitung erkennbar waren. Die Referenzproben zeigten stets eine gute Trinkwasserqualität an. Die Probenahme wurde ident zu den bisherigen Probenahmen für die Leitung 3 und Leitung 4 durchgeführt. In der Abbildung 6-7 ist die Probenahme an der Leitung 4 nach dem hier einmaligen Spülvorgang dargestellt.

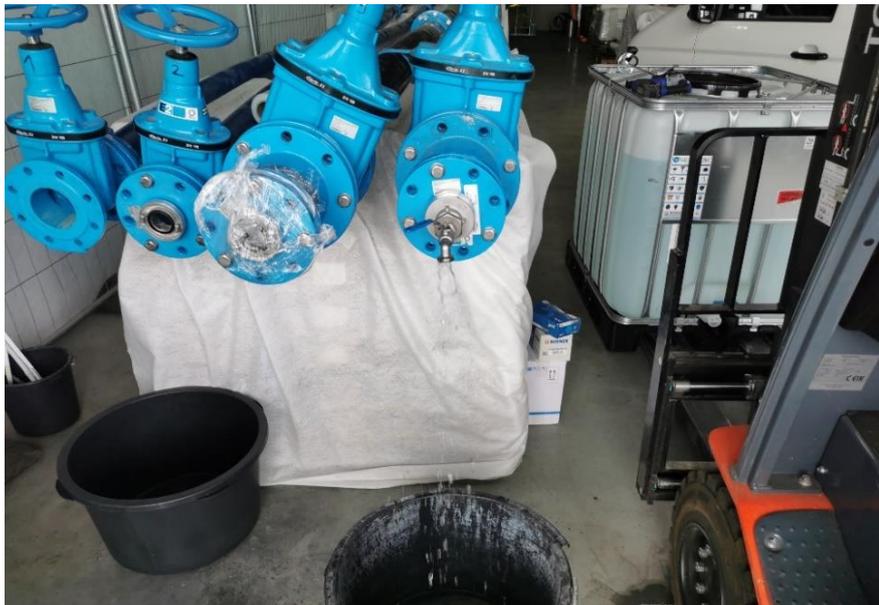
Abbildung 6-8: Probenahme am Ende der L4 während der 14-tägigen Langzeitanalyse

Die Rohre wurden im Zuge dieses Teilversuches nach den Probenahmen allerdings nicht wieder aufgefüllt. Die Probenahmen selbst wurden dabei jeweils nur am Leitungspunkt E (Abbildung 6-8) durchgeführt. Durch den dabei entstandenen Unterdruck wurde über das abgedeckte Rohrende Luft angesaugt. Die Rohrenden waren dabei nicht zur Gänze luftdicht verschlossen, sondern nur insoweit abgedeckt, dass ein Luftaustausch möglich war. Die täglichen Proben-Entnahmen beliefen sich auf ca. 10 L Probenvolumen. Die Proben wurden dabei wieder nur mit dem ColiMinder untersucht. Eine mikrobiologische Trinkwasser-Laboruntersuchung hatte im Untersuchungszeitraum des 1. Versuches nur zu Beginn Versuches stattgefunden.
