# **Desinfektion von Trinkwasserleitungen durch UV-C Bestrahlung**

## **MASTERARBEIT**

Masterstudium Bauingenieurwissenschaften - Infrastruktur

**Technischen Universität Graz**

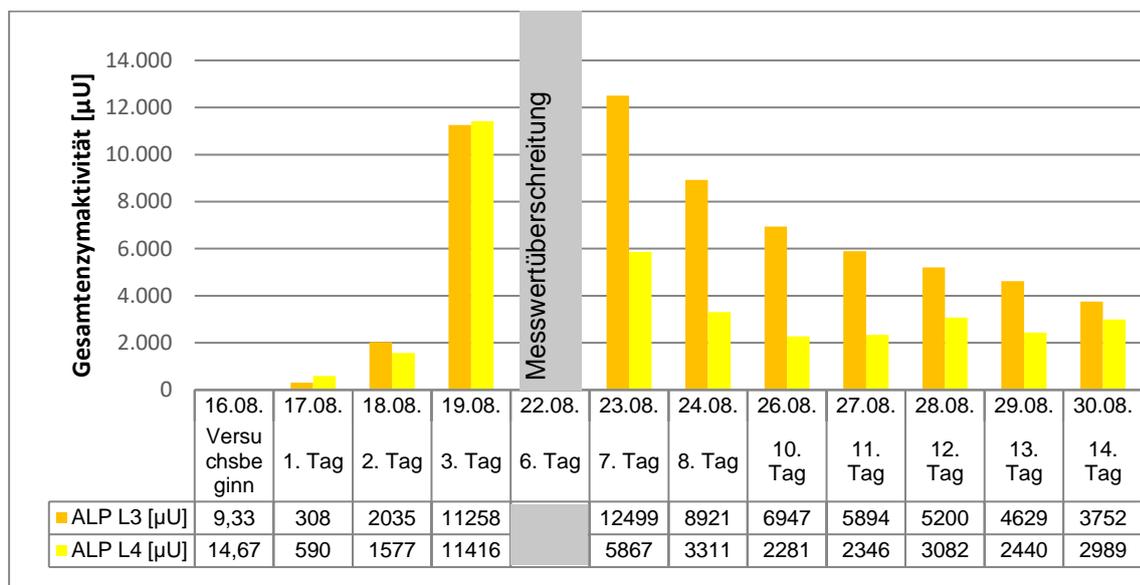
Abbildung 6-9: Vergleich der Keimentwicklung in den Leitungen 3 und 4 auf Basis der täglichen ALP-Messwerte des ColiMinders während einer 14-tägigen Stagnationsphase in den beiden Leitungen.

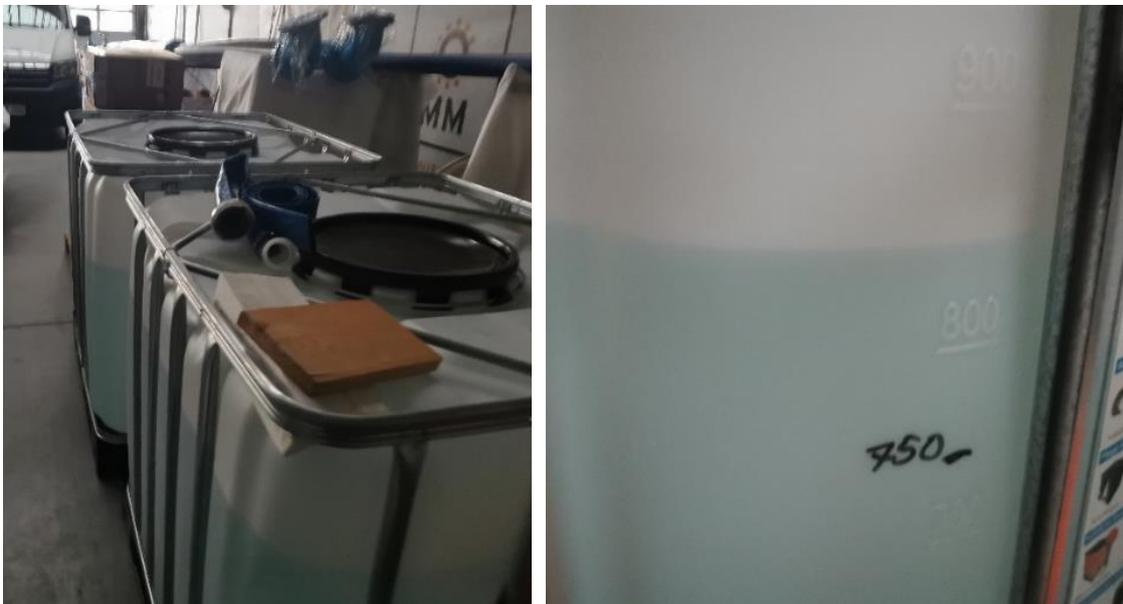
Abbildung 6-10: Behälter 1 im Vordergrund zum Auffangen der Rohrleitungsinhalte (linkes Foto) und der Füllstand im Behälter 1 nach der Zugabe von ca. 100 L Trinkwasser (rechtes Foto).

Für die Speicherung des verkeimten Wassers aus den Rohrleitungen wurde ein 1000 L Behälter aus Kunststoff verwendet (Abbildung 6-10). Dieser kam bei der Befüllung im Versuch 1 bereits zum Einsatz. Vor der Verwendung wurde dieser Behälter 1 mit Trinkwasser ausgespült und die Behälterwände mit Desinfektionsmittel besprüht.

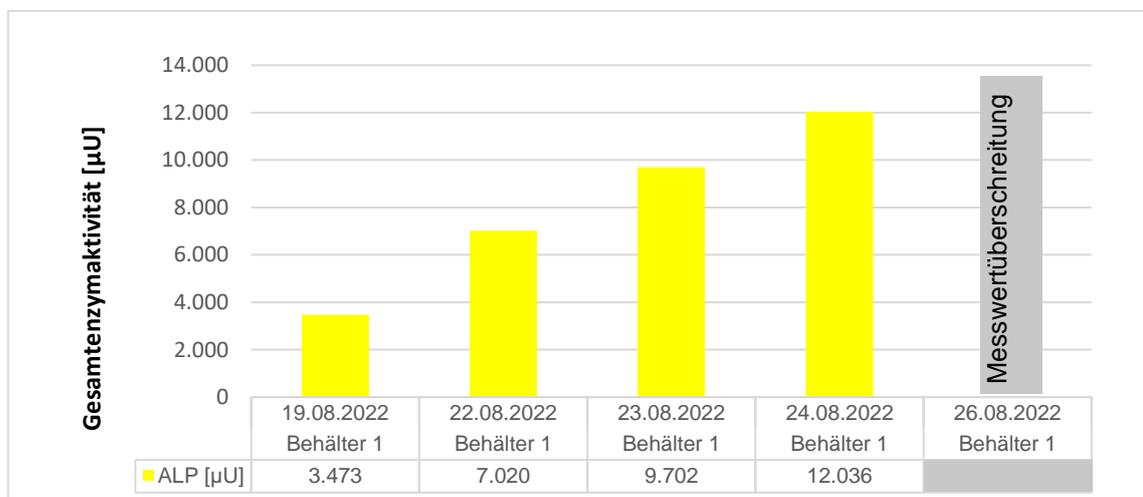
Abbildung 6-11: Keimentwicklung im Behälter 1.

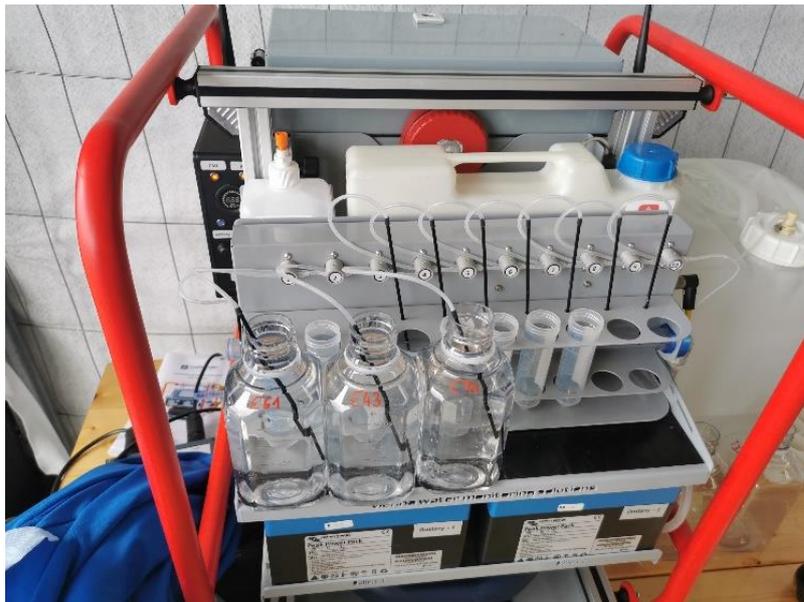
Abbildung 6-12: Mikrobiologische Wasseranalysen mit dem ColiMinder.

Für die Sicherstellung des einwandfreien RO-Wassers wurden direkt an der Abfüllanlage, nach der Befüllung der Leitungen 1 und 2 und aus dem Behälter 2 Wasserproben entnommen und mit dem ColiMinder untersucht (Abbildung 6-12).

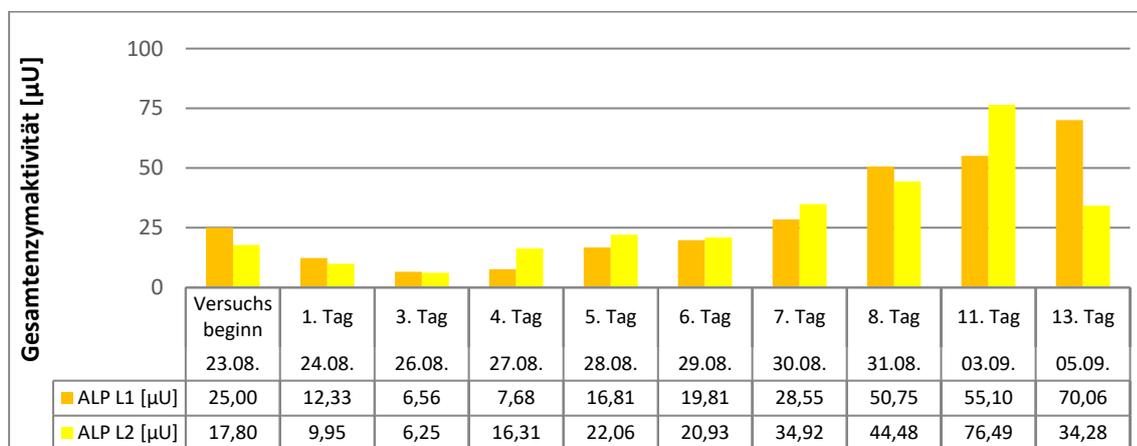
Abbildung 6-13: Vergleich der Keimentwicklung in den mit RO-Wasser befüllten Leitungen 1 und 2 auf Basis der ALP-Werte des ColiMinders.

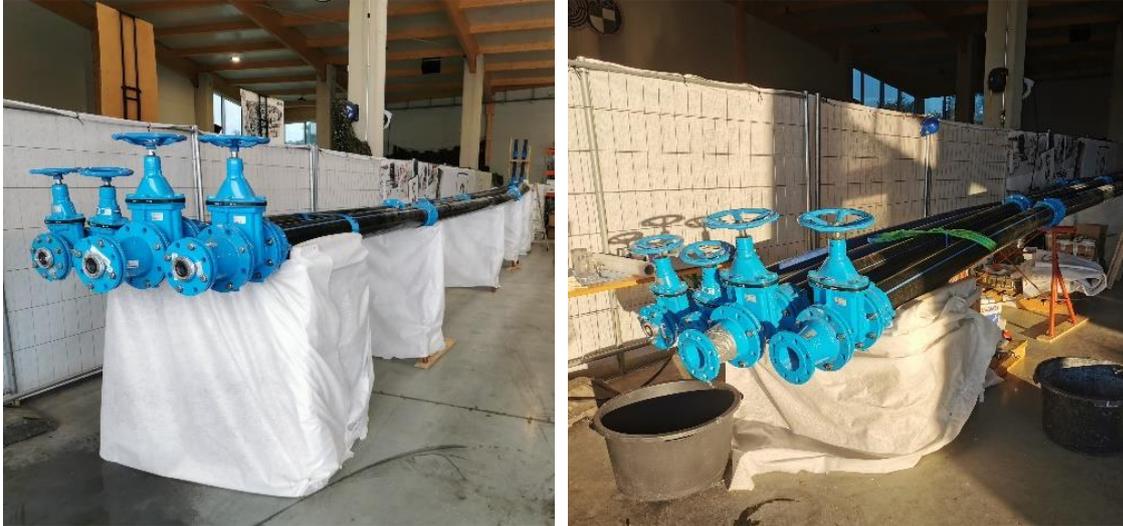
Abbildung 6-14: Vergleich des Gefälles der Leitungen bei ca. 1 % (linkes Foto) und bei ca. 5 % (rechtes Foto).

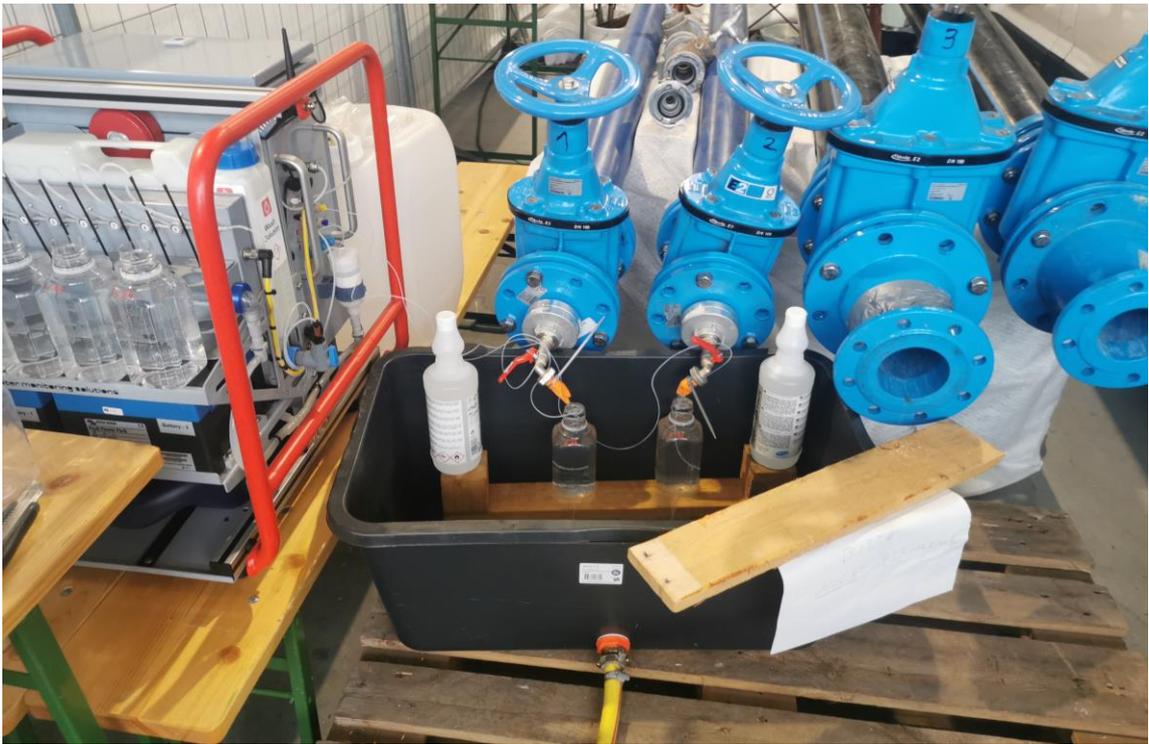
Abbildung 6-15: Versuchsaufbau für die kontinuierliche Durchflussbeschickung der beiden Leitungen 1 und 2 zur Nachbildung einer realen Betriebssituation.

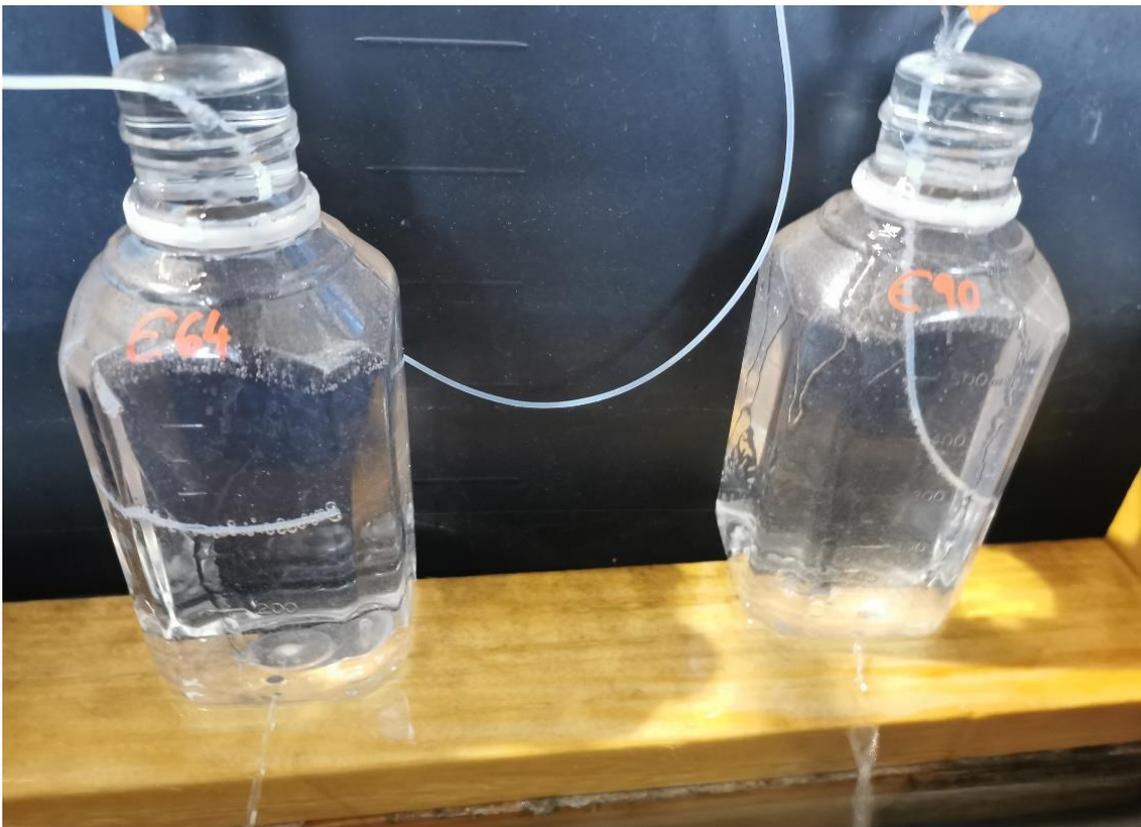
Abbildung 6-16: Probeflaschen mit Grundablass und Überlauf für die kontinuierliche Probenahme durch den ColiMinder.

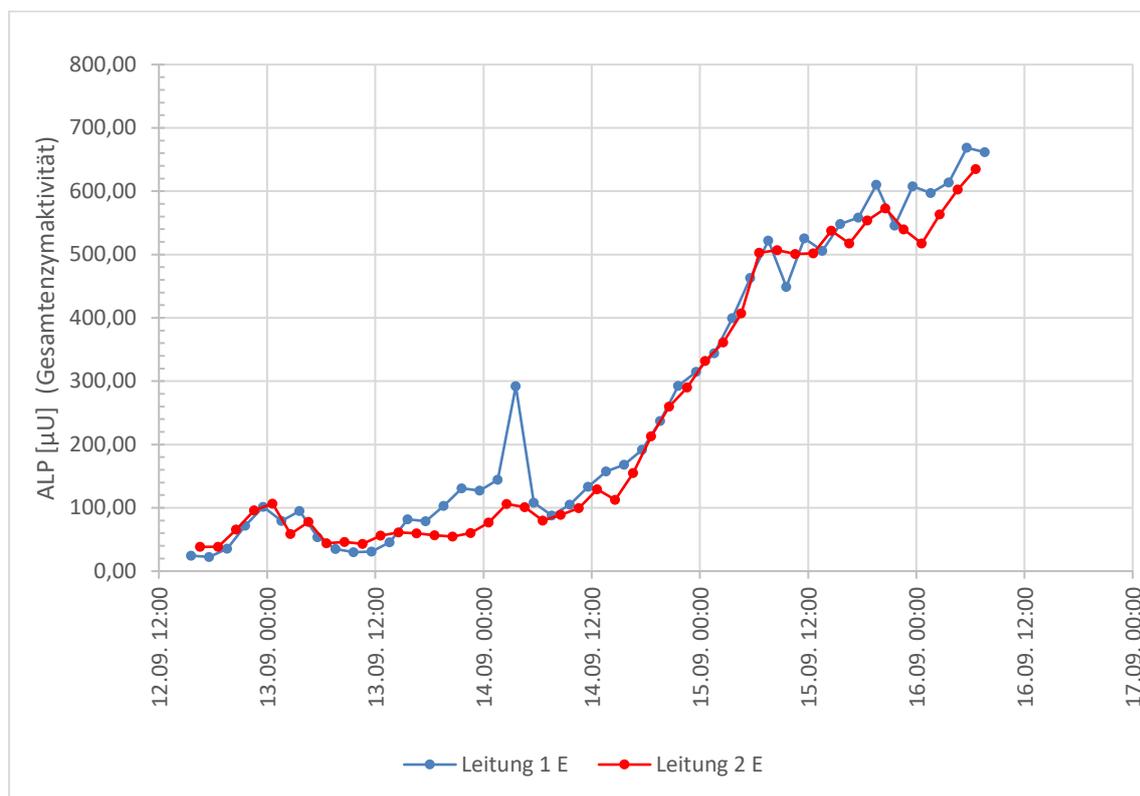
Abbildung 6-17: Graphische Darstellung der ColiMinder-Untersuchungen an den Endpunkten der beiden kontinuierlich durchflossenen Leitungen 1 und 2 über den Beobachtungszeitraum von 4 Tagen.

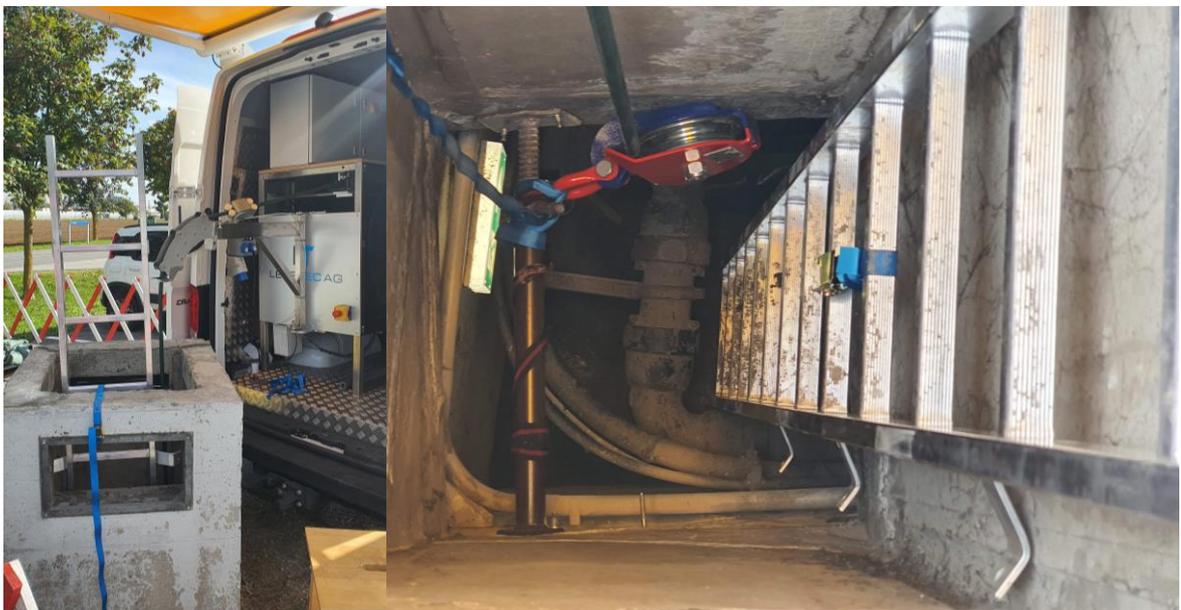
Abbildung 6-21: Einbringung des Lampenkopfes (linkes Foto) und Schachteinstieg in den Kollektorgang mit installierter Umlenkrolle (rechtes Foto) für den L.E.S.S.-Lampenkopf (Fotos: Gruber).

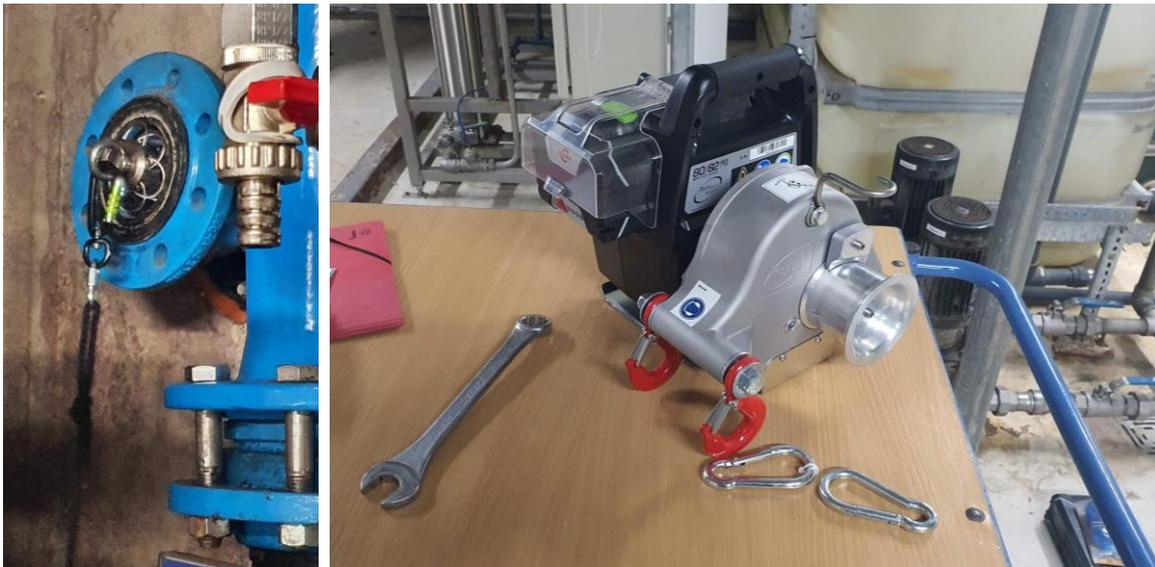
Abbildung 6-22: Der bereits durchgezogene Lampenkopf (linkes Foto) im Punkt E und die verwendete Seilwinde (rechtes Foto) für das Durchziehen des Lampenkopfes (Fotos: Gruber).

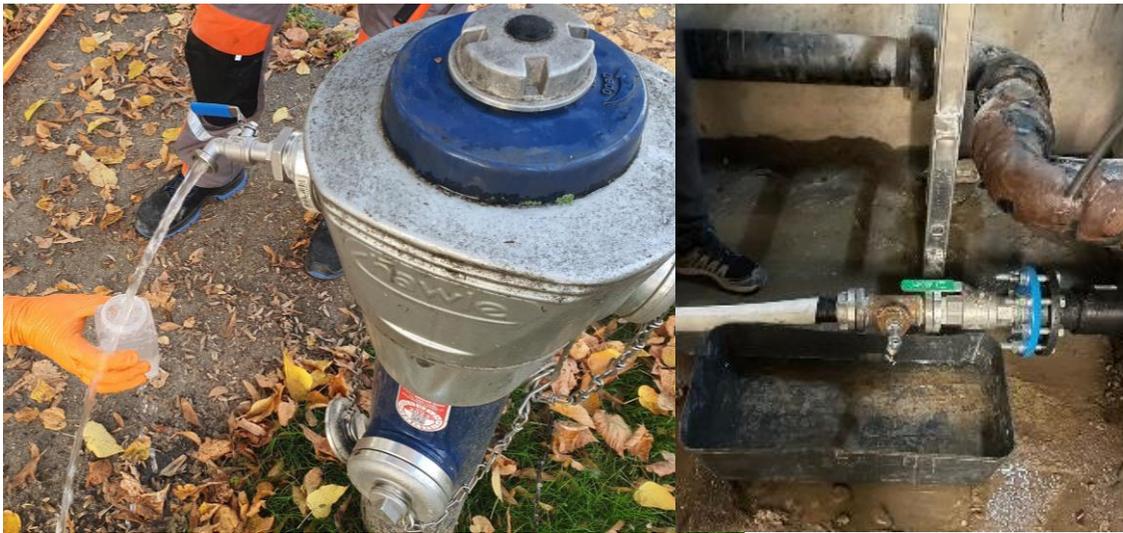
Abbildung 6-23: Probenahme am Hydranten (linkes Foto: Gruber) und der eingebaute Probenahmehahn am Punkt A (rechtes Foto).

Zur Vorbereitung der Leitungsspülung wurde die DN 50-Zuleitung zum Leitungspunkt A zunächst 50 min lange gespült. Dabei wurde am Beginn der Spülung (Abbildung 6-23) eine Wasserprobe direkt am Hydranten entnommen. Das Ende der Zuleitungsspülung wurde nicht eigenständig beprobt, da direkt im Anschluss daran der Spülvorgang in der Leitung 2 begonnen hatte und diese Probenahme als Anfangsprobe für das Spülwasser in der Leitung 2 aufgenommen wurde.

Zum Startzeitpunkt des Spülvorganges der Leitung 2 wurde zeitgleich eine Wasserprobe an den Leitungspunkten A und E entnommen (siehe Abbildung 6-23 und Abbildung 6-24). Nach weiteren 40 min Leitungsspülung wurden erneut an beiden Leitungspunkten zeitgleich zwei weitere Wasserproben entnommen.

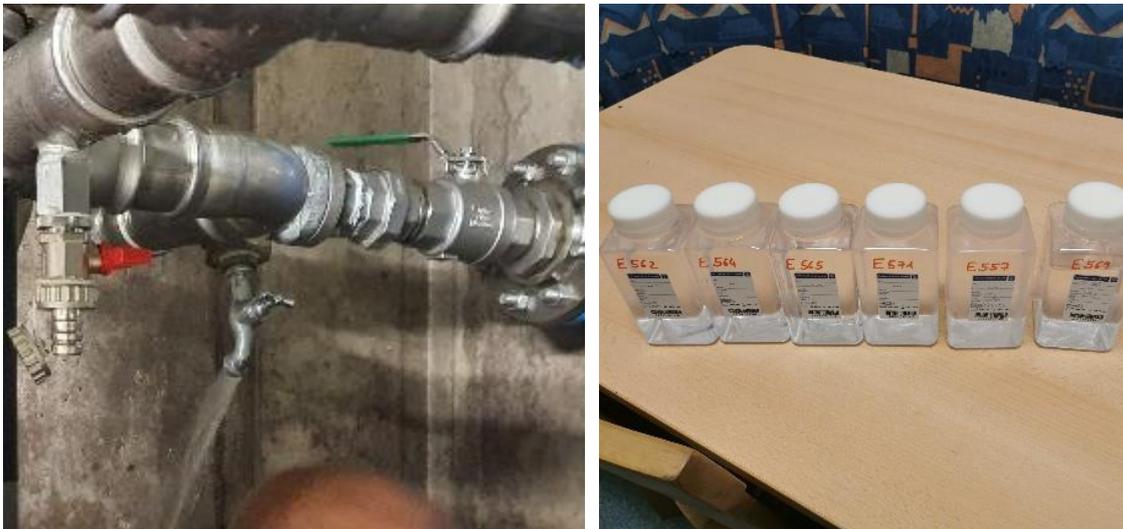
Abbildung 6-24: Probenahme am Leitungspunkt E (linkes Foto: Gruber) und die entnommenen Wasserproben während des Versuchs 7 (rechtes Foto).

Die Abbildung 6-24 zeigt die entnommenen Proben am 06.10.2022 bzw. am 07.10.2022.

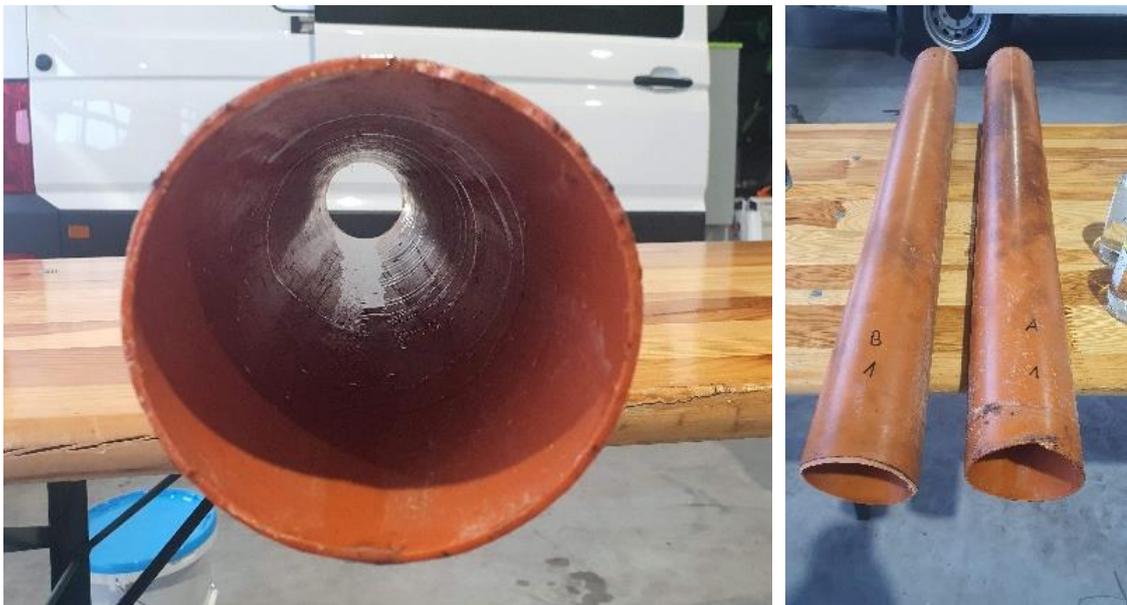
Abbildung 6-25: DN 100-Rohrquerschnitt (linkes Foto) der kontaminierten TW-Leitung und die beiden abgelängten PVC-Rohre (rechtes Foto) A und B (Fotos: Gruber).

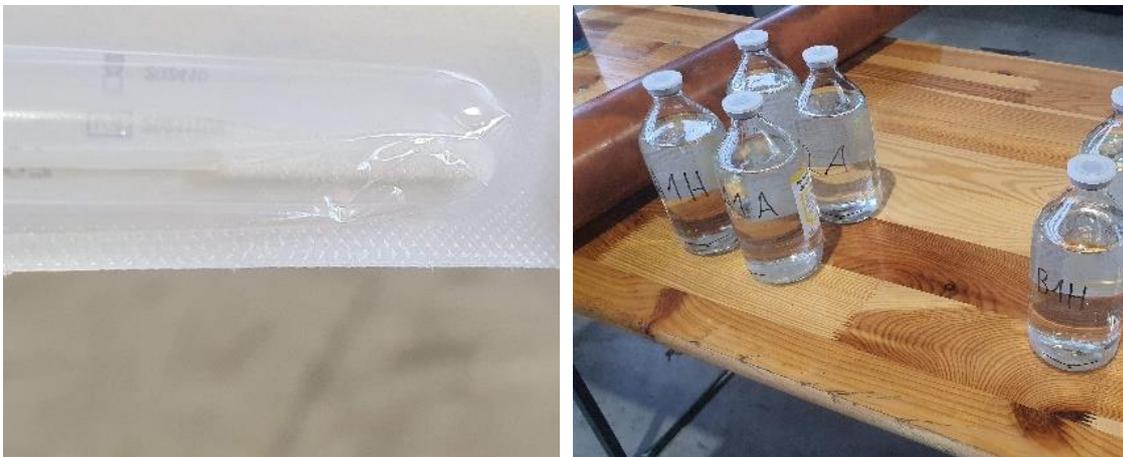
Abbildung 6-26: Sterile Teststäbchen (linkes Foto), die auch für die Corona-PCR-Tests verwendet werden und die sterile und mit 0,9%iger Kochsalzlösung befüllte Probeflaschen (rechtes Foto) für die Biofilm-Untersuchungen (Fotos: Gruber).

Für die Probenahme der Biofilm-Proben wurden schließlich in Anlehnung an die bewährten Corona-PCR-Abstrichtests die dafür in der Corona-Pandemiezeit leicht erhältlichen sterilen Teststäbchen (Abbildung 6-26) verwendet. Die Biofilmentnahmen wurden damit mit kreisenden Bewegungen entlang der Innenseite der kontaminierten Rohrleitungen durchgeführt. Nach dem Abstrich wurde das Teststäbchen mit einem desinfizierten Schneidewerkzeug an der Soll-Bruchstelle abgeschnitten und der abgeschnittene vordere Teil in einer 500 mL Probeflasche bis zur Durchführung der laboranalytischen mikrobiologischen Untersuchungen aufbewahrt, die mit einer sterilen physiologischen 0,9%iger Kochsalzlösung (Abbildung 6-26) befüllt war. Die Probeflasche mit der Kochsalzlösung und mit dem vorderen Teil des Teststäbchens wurde anschließend luftdicht verschlossen und auf schnellstem Wege zum akkreditierten Wasserlabor zur mikrobiologischen Untersuchung gem. TWV (i. d. g. F.) gebracht.

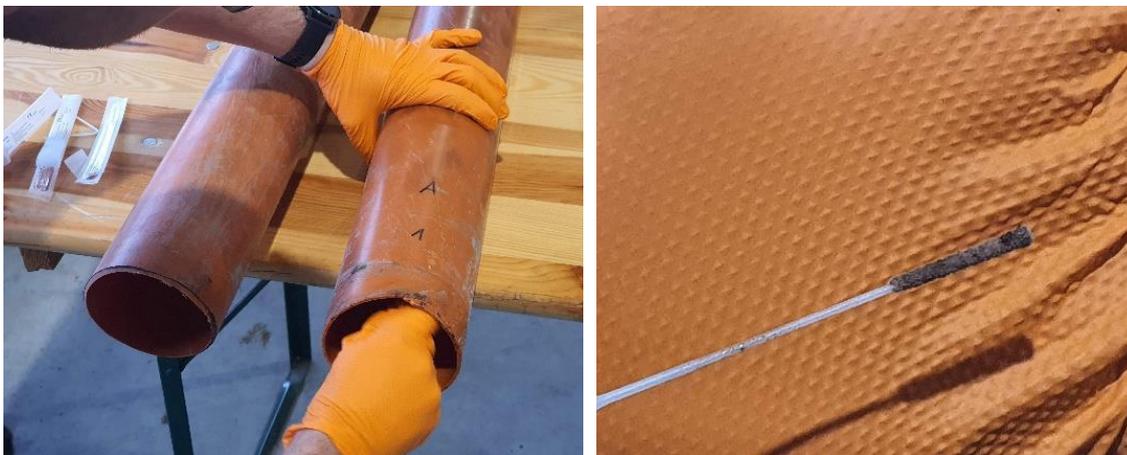
Abbildung 6-27: Durchführung eines Biofilm-Abstrichs entlang der Rohrwand (linkes Foto) und mit dem Biofilm kontaminiertes Teststäbchen (rechtes Foto) vor der L.E.S.S.-Behandlung des verkeimten TW-Rohres (Fotos: Gruber).

Nach den durchgeführten Abstrichen wurde das Teststäbchen (Abbildung 6-27) vorsichtig und ohne weitere Berührung der Rohrwände aus dem Rohr entfernt, anschließend mit einem desinfizierten Schneidewerkzeug an der Sollbruchstelle abgeschnitten und in die vorbereitete Kochsalzlösung in die sterilen Probeflaschen gegeben, die luftdicht mit Kochsalzlösung aufgefüllt und für den Transport ins Wasserlabor verschlossen wurden.

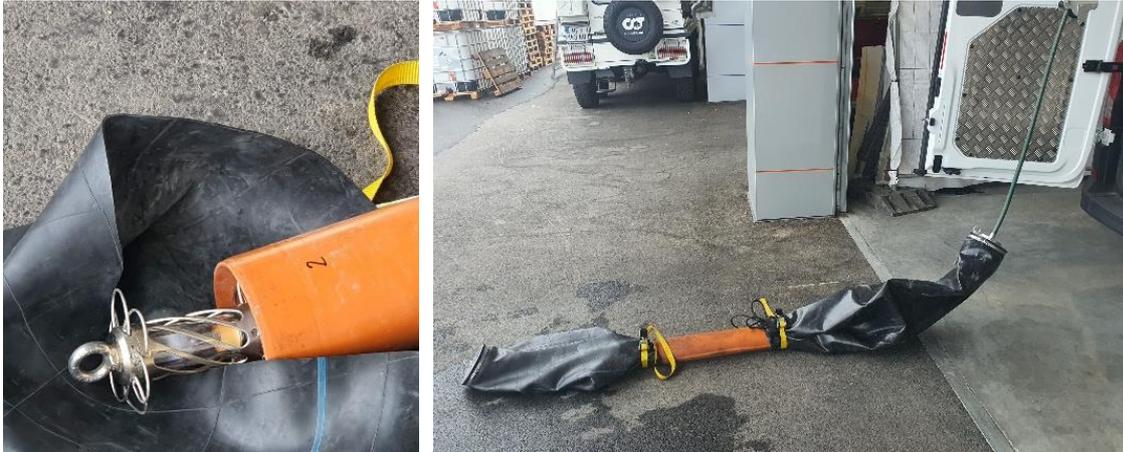
Abbildung 6-28: Der händisch eingebrachte L.E.S.S.-Lampenkopf (linkes Foto) vor der Installation der Schutzschleuse vor einer L.E.S.S.-Behandlung des Rohres und die Durchführung einer L.E.S.S.-UV-C-Behandlung (rechtes Foto) in einem kontaminierten TW-Rohr (Fotos: Gruber).

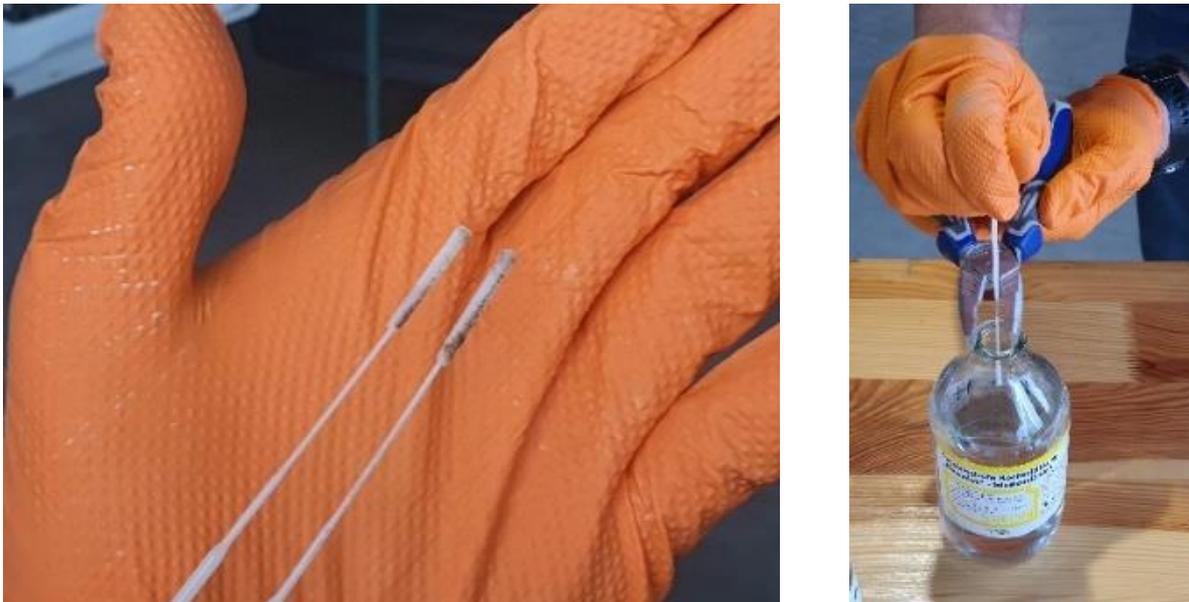
Abbildung 6-29: Mit Biofilm kontaminierte Teststäbchen nach der L.E.S.S.-Behandlung (linkes Foto) und die Teststäbchen vor dem Abschneiden (rechtes Foto) und Aufbewahrung in den sterilen und mit Kochsalzlösung befüllten Probeflaschen (Fotos: Gruber).
