Bestandsanalyse und Instandsetzung von Holzkonstruktionen VO (208.476)

Technischer Bericht

Beim untersuchten Objekt handelt es sich um den Dachstuhl von Schloss Klaffenau in Hartberg in der Steiermark. Es wurde im 17. Jahrhundert errichtet. Datum der Begutachtung war der 23. Mai 2023. Das Dachtragwerk ist als Kehlbalkendach mit liegendem Stuhl in drei Eben aufgebaut. Zwischen den Vollgespärren sind jeweils zwei Leergespärre angeordnet, konkret untersucht wurde das Vollgespärre mit der Nummer sieben und das danebenliegende Leergespärre Nummer sechs. Die Spannweite der Dachkonstruktion beträgt 1.275 m.

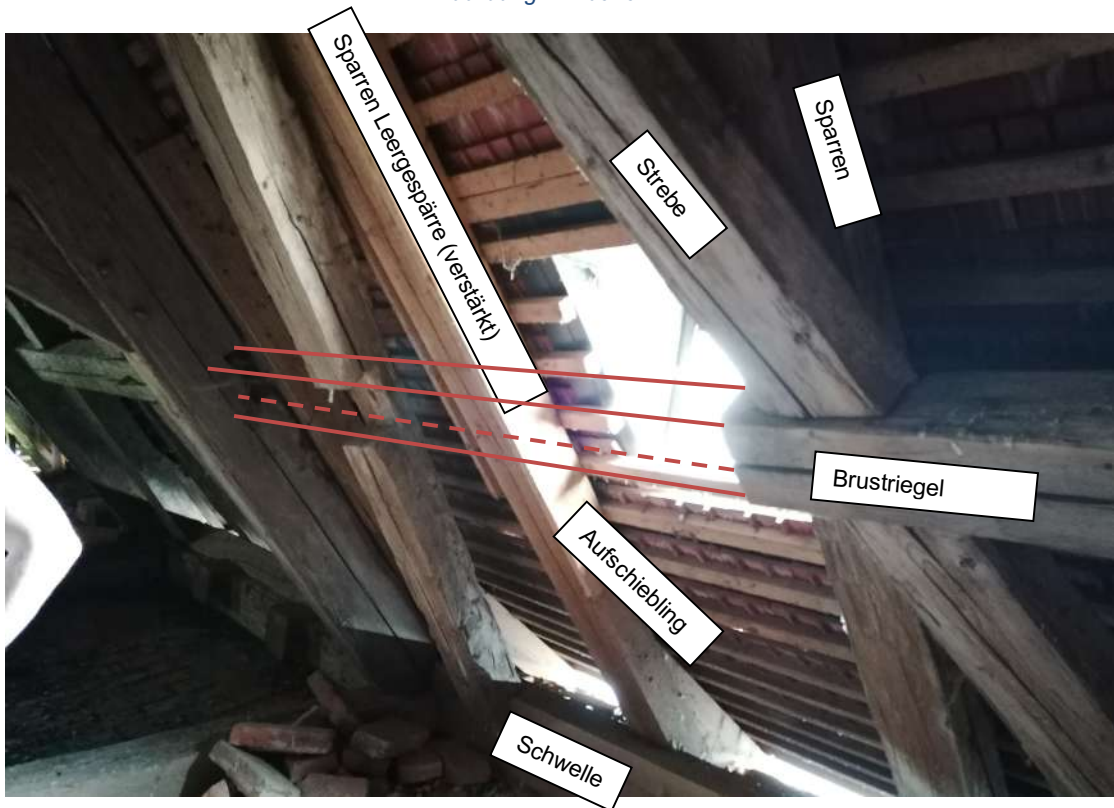
Abbildung 5: Stuhlwand zwischen Vollgespärre IIII und VII

- [K4] **Verbindungs- und/oder Stabversagen:** kein Versagen von Konstruktiven Hölzern ersichtlich.
0 Punkte
- [K5] **Konstruktive Mängel:** Kopfband im Vollgespärre VII Ebene 1 fehlt/wurde nicht eingebaut; Brustriegel in Stuhlwand zwischen Vollgespärre III und VII wurde abgeschnitten;
0 Punkte

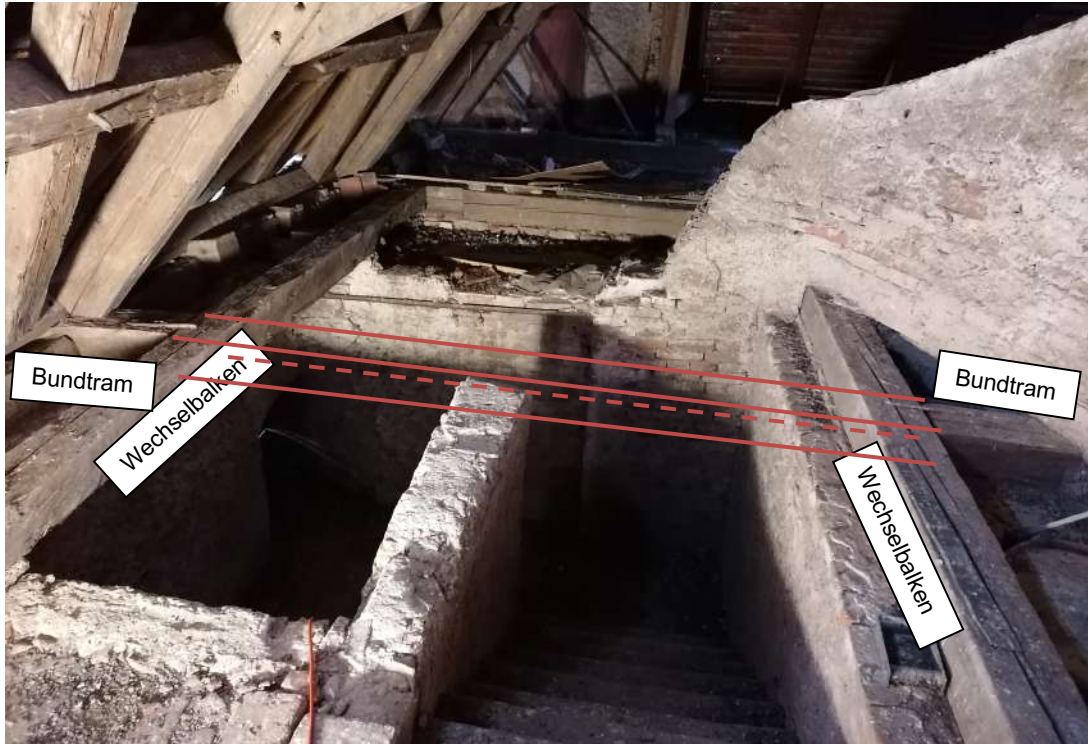
Abbildung 6: Wechsel im Bundtram aufgrund des Stiegenaufganges

Aufgrund des Stiegenaufganges wurde der Bundtram des Vollgespärres VII unterbrochen und an den Enden mit Wechselbalken abgefangen. Die Lasten, welche von der Stuhlsäule und vom Sparren über die Schwelle auf den kurzen verbleibenden Bundtram Stichbalken eingeleitet werden, führten dazu, dass der Bundtram Stichbalken nach außen wegkippte.

Um dieses wegkippen zu vermeiden ist die effektivste Lösung, das Wiedereinsetzen des Bundtrams über dem Stiegenhaus. Dies gewährleistet zunächst keinen guten Durchgang mehr vom Stiegenhaus in den Dachraum, allerdings wird der Bundtram Stichbalken somit gehalten und kippt nicht mehr nach außen. Eine mögliche Instandsetzung dieser Form ist in nachfolgender Abbildung aufgeführt.

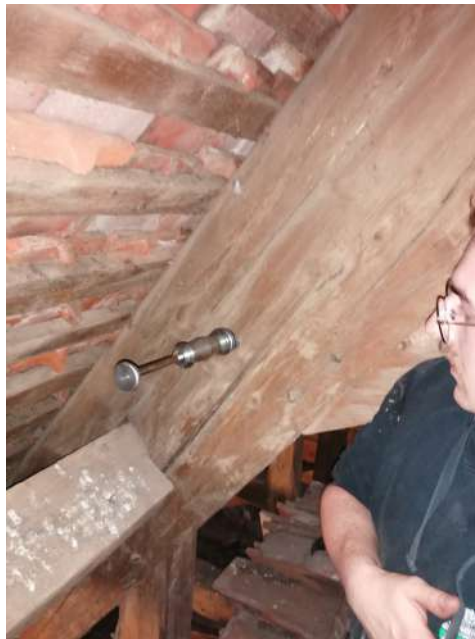
Abbildung 7: eingeschlagene Elektrode für Holzfeuchtemessung

Es wurde an sieben verschiedene Stellen die Holzfeuchte gemessen. (Siehe Plan 003). Die Holzfeuchte wurde mittels Kontaktfeuchtemessung mit Einstechelektroden gemessen. Die Elektroden messen den Widerstand, der Auskunft über den Wassergehalt im Holz in Abhängigkeit der Holzart gibt. Die verwendete Holzart bei dieser Dachkonstruktion ist Fichte. Die Holzfeuchten lagen im Bereich von 15,6 % - 25,1 %, wobei die Messungen an den Fußpunkten, speziell an der Westseite des Gebäudes eine höhere Feuchtigkeit aufwiesen als die in höher gelegenen Bereichen. Diese Werte sind relativ hoch, Feuchtwerte ab 20 % können laut ÖNORM bereits zu Holzschäden führen, spätestens ab 30 % sollten umgehend Maßnahmen getroffen werden.

1. 18,6 %
2. 19,3 %
3. 15,8 %
4. 15,6 %
5. 18,0 %
6. 25,1 %
7. 22,8 %

Die gemessene Holzfeuchte liegt teilweise über 20 %, speziell an der Westseite des Dachraumes ist die Holzfeuchtigkeit am höchsten. Der Dachraum ist schlecht belüftet, der Einbau von Lüftungsöffnungen in der Dachfläche, die für konstante kreuzweise Belüftung sorgen, sollte das Problem lösen.

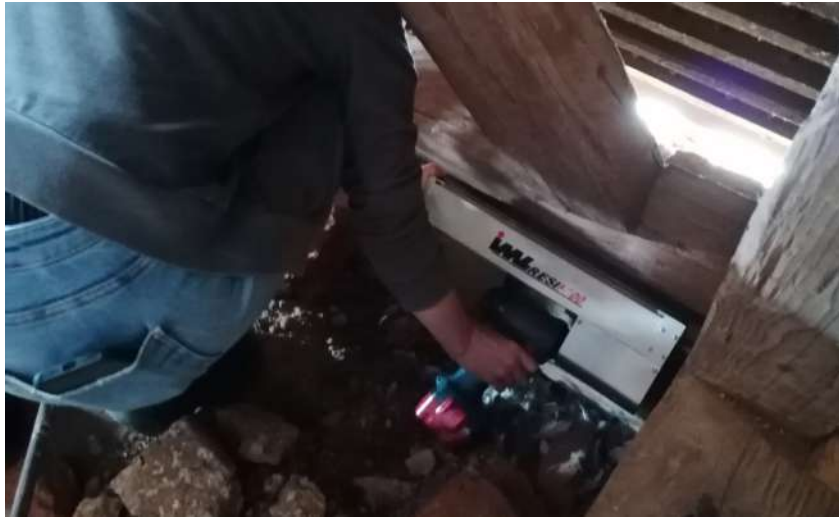
Abbildung 8: Bohrwiderstandsmessung an der Verbindung Stuhlsäule - Bundtram

Ein dünner Bohrer wird mit einer hohen Umdrehungszahl und konstanter Vorschubgeschwindigkeit in das Holz gebohrt. Dabei wird die Leistung gemessen und aufgezeichnet, die der Motor benötigt, um eine konstante Vorschubgeschwindigkeit zu erzielen. Aus der benötigten Leistung kann auf die relative Härte und somit auf Fehlstellen im Holz sowie Klaffungen in verdeckten Verbindungen geschlossen werden.

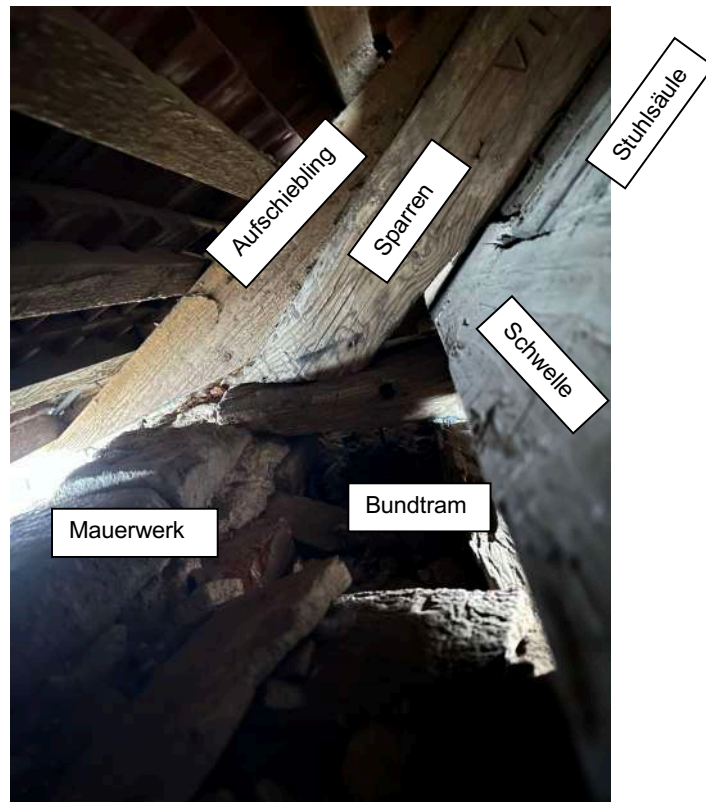
Abbildung 22: Verbindung Sparren, Bundtram, Schwelle und Aufschiebling

Die Stuhlsäule ist mit einem Zapfen mit der Schwelle verbunden. Auch ist der Sparren mit dem Bundtram mit einer Zapfenverbindung verbunden. Dies wurde an anderen Fußpunkten des Dachwerkes mit dem Bohrwiderstandsmessgerät gemessen.

Der Bundtram liegt mit einem Kamm auf der Mauerbank auf. Der Aufschiebling ist mittels eines Nagels am Sparren befestigt.

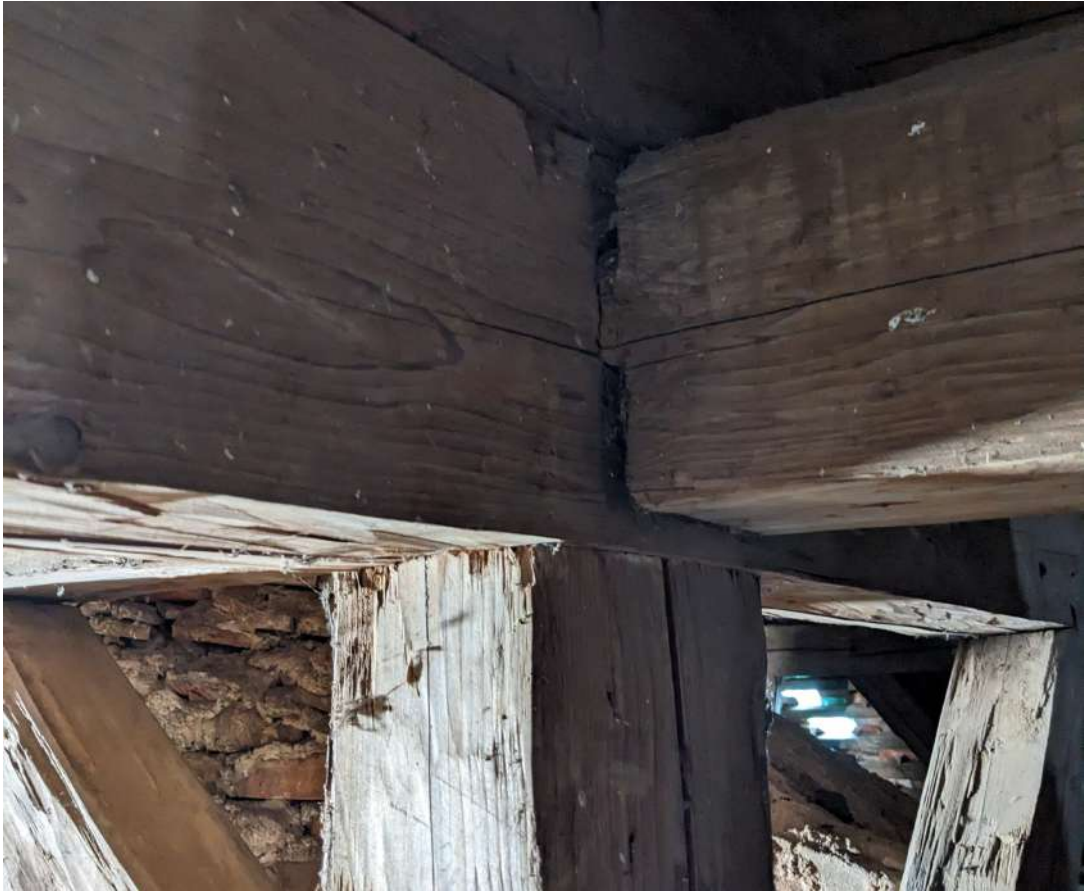
Abbildung 31: Verbindung Stuhlsäule - Spannriegel - Kehlbalken

Die Hauptverbindung des Knotens besteht aus einer Zapfenverbindung zwischen der Stuhlsäule und dem Spannriegel, welches nur durch eine Bohrwiderstandsmessung herausgefunden wurde. An den Spannriegel werden die Längsriegel ebenfalls mit Zapfen verbunden. Der Kehlbalken liegt auf dem Spannriegel wiederum ohne Verbindung auf.

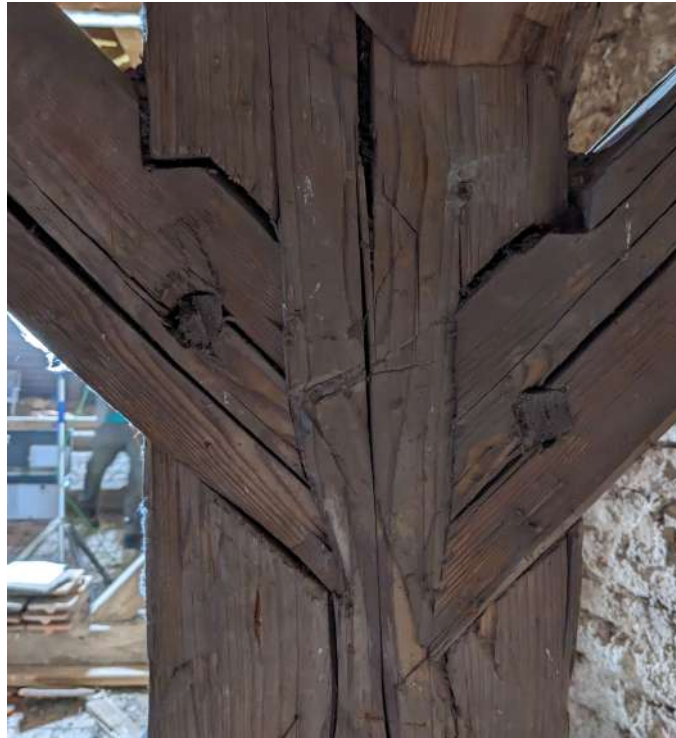
Abbildung 33: Verbindung Stuhlsäule - Kopfband

Betrachtet man die Verbindungen der Kopfbänder an die Stuhlsäule bzw. den Spannriegel fällt auf, dass alle Verbindungen ident sind. Die Verbindungen sind Kammverbindungen mit einem Holznagel in der Mitte fixiert. Die nachfolgende Abbildung zeigt diese Verbindung in Frontansicht.

Darüber hinaus wurde von dieser Verbindung ebenfalls eine Bohrwiderstandsmessung durchgeführt, um mögliche versteckte Kaufungen zu erkennen. In der bemessenden Verbindung ist eine Klaffung zwischen Kamm und Stuhlsäule von ca. 1 cm vorhanden. Es ist davon auszugehen, dass dies in allen anderen Kammverbindungen auch der Fall ist.

Am Knoten wurden vorwiegend Schäden in Form von Klaffungen an den Kammverbindungen zwischen Kopfband und Stuhlsäule entdeckt. Diese sind hauptsächlich auf die hohen Druckkräfte in den Kopfbändern zurückzuführen. Außerdem ist eine starke Klaffung der Zapfenverbindung zwischen Spannriegel und Längsriegel vermutlich aufgrund der Längsverschiebungen der Gesperre. Zu erkennen ist auch eine starke Durchbiegung des Kehlbalckens und der Spannriegel an den Enden. Dies ist der Verschiebung des Gesperres nach außen verschuldet, wodurch der Kehlbalcken durch die Verbindung mit dem Gratsparen ebenfalls nach außen und unten gezogen wird.
